国土交通省 関東地方整備局河川部

東北地方太平洋沖地震 直轄河川における緊急対策実施状況 (速報版)

平成23年 4月21日 12時00分現在

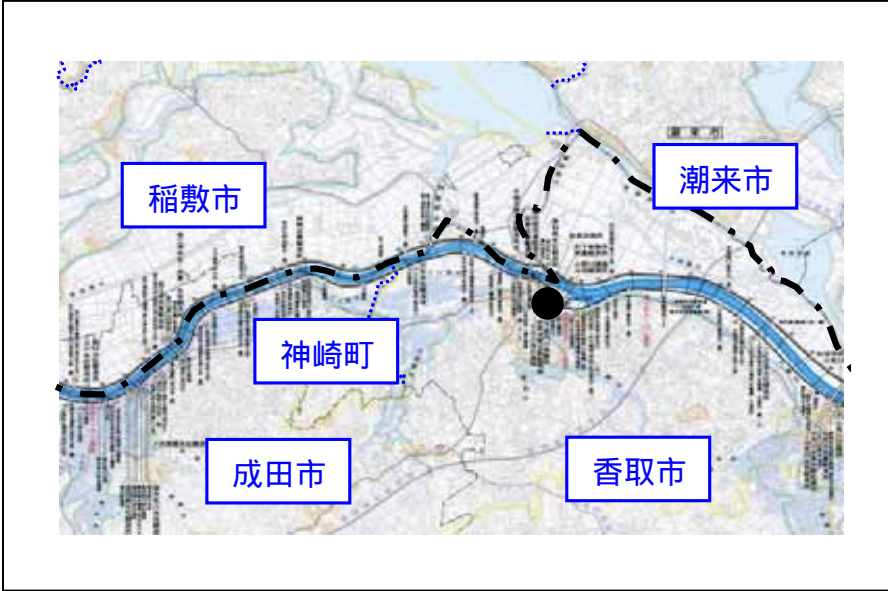
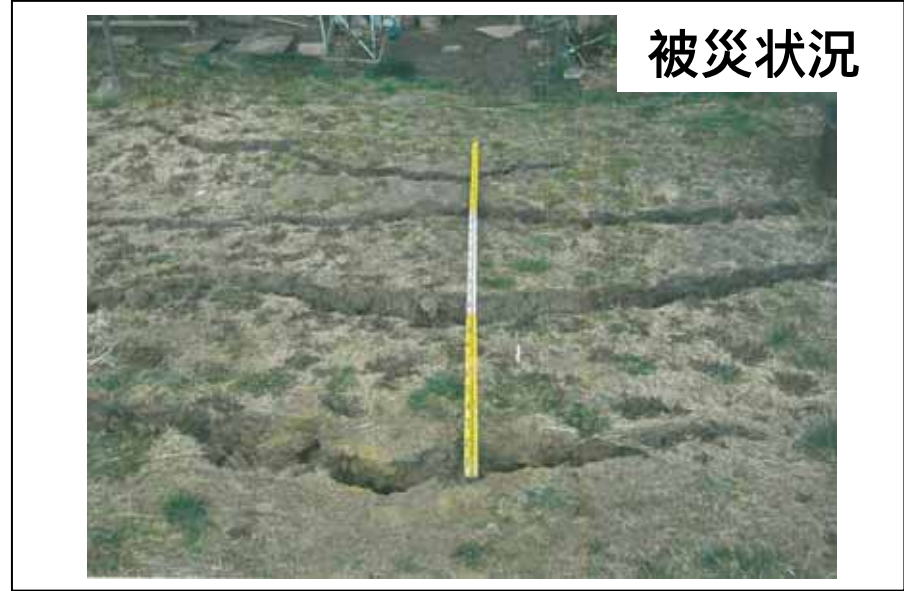
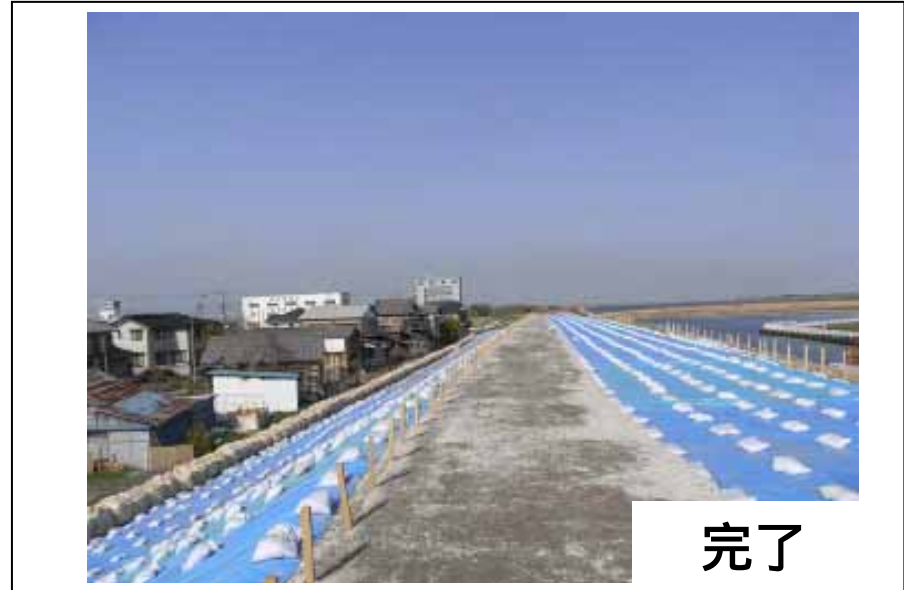
4 地先名:千葉県香取市佐原イ地先
河川名:利根川下流(右岸38.8k~39.0k)

- ・被災内容:堤防沈下・亀裂 L=214m
- ・対策工法:盛換工法 約3,000m³
シート張り 約4,000m²
大型土嚢 約220袋
- ・着手日:平成23年3月21日
- ・完了日:平成23年4月10日18時工事完了

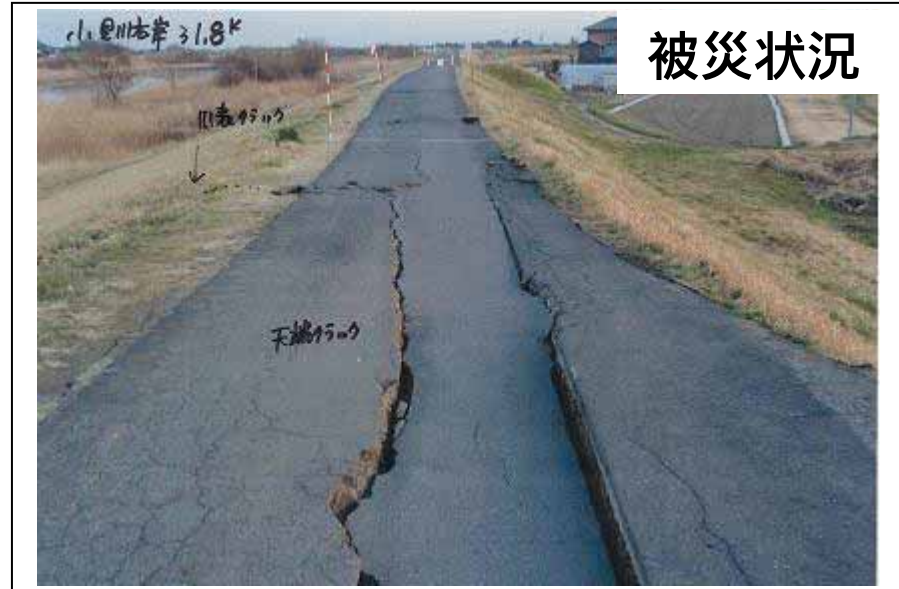
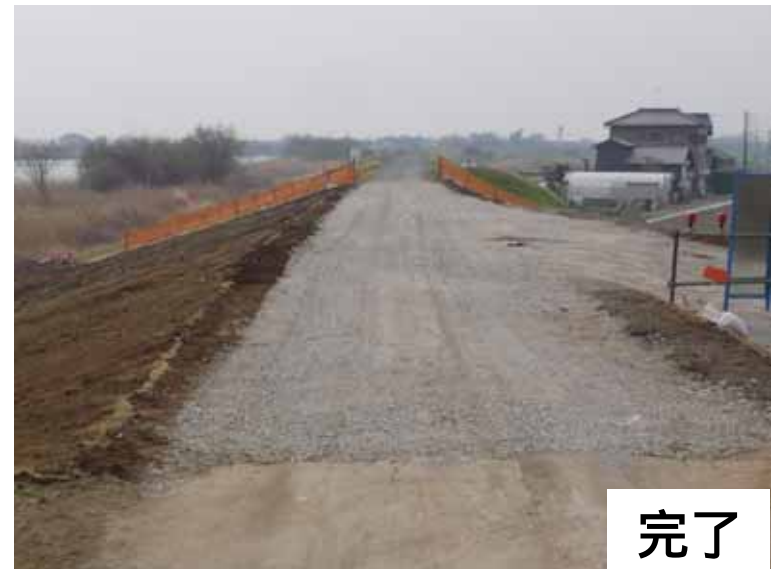
16 地先名: 茨城県常総市上蛇地先
河川名: 小貝川(右岸31.7k ~ 31.8k)

- ・ 被災内容: 堤防亀裂 L=60m
- ・ 対策工法: 盛換工法 約5,400m³
張芝 約930m²
ワラ芝 約840m²
- ・ 着手日: 平成23年3月15日
- ・ 完了日: 平成23年4月3日15時工事完了

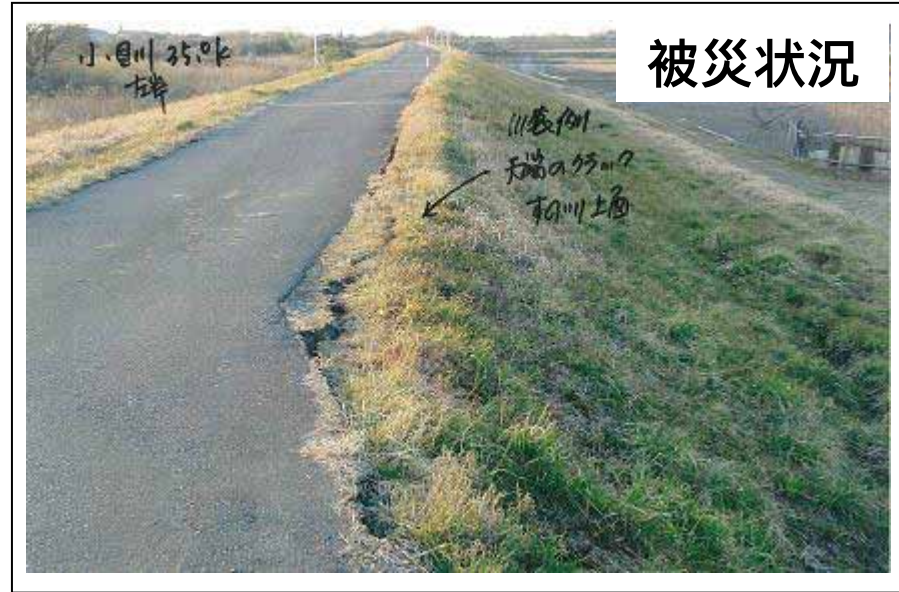
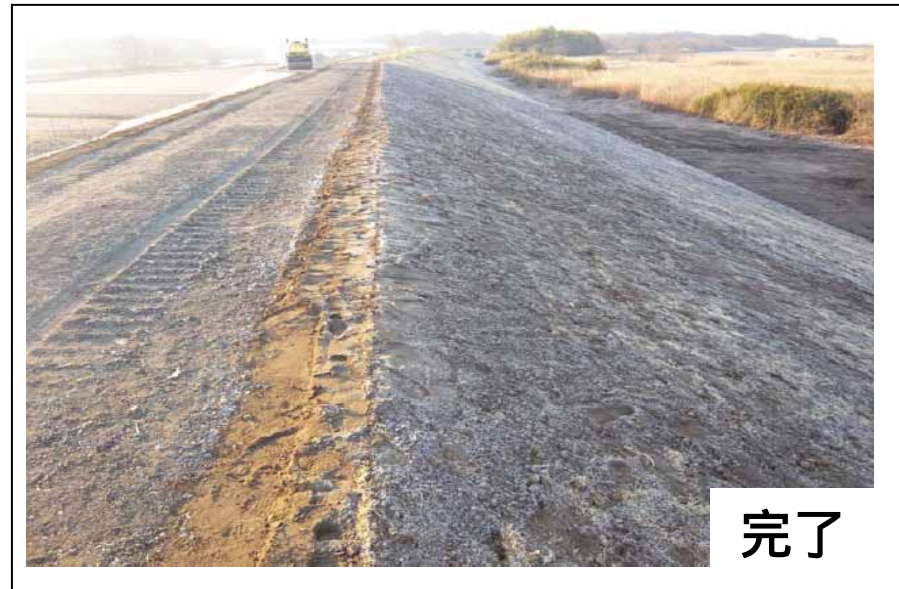
17 地先名: 茨城県つくば市上郷地先
河川名: 小貝川(左岸34.9k ~ 35.0k)

- ・ 被災内容: 堤防亀裂 L=100m
- ・ 対策工法: 盛換工法 約7,500m³
張芝 約1,540m²
ワラ芝 約1,400m²
- ・ 着手日: 平成23年3月15日
- ・ 完了日: 平成23年3月31日17時工事完了

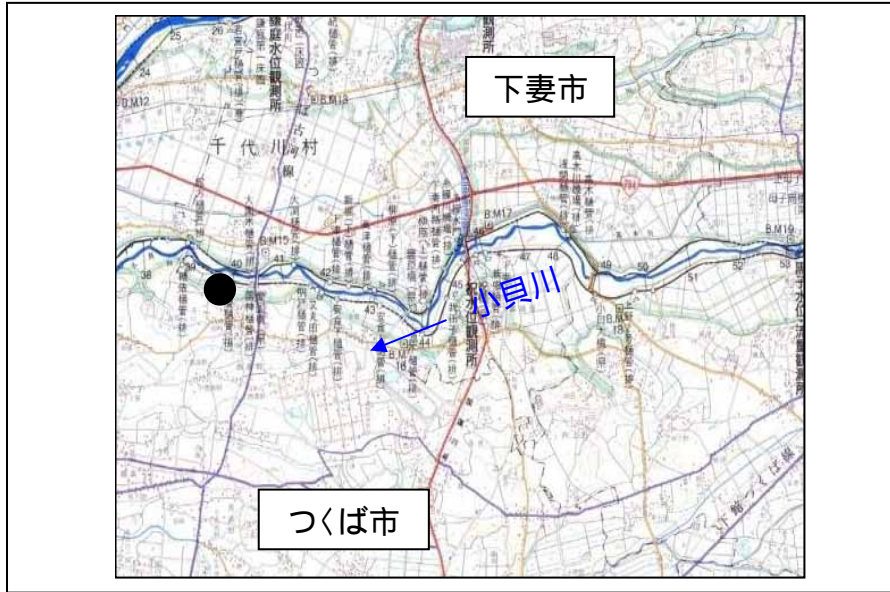
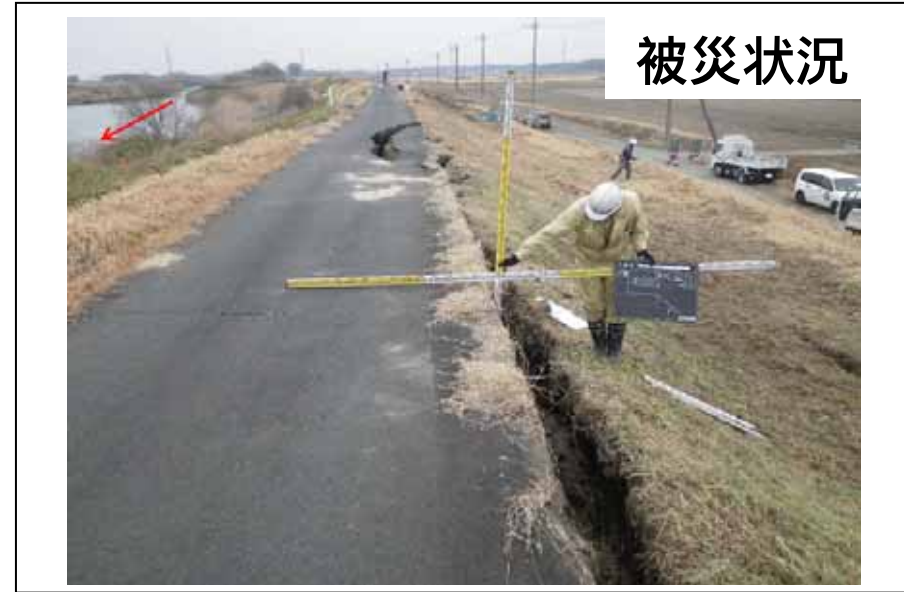
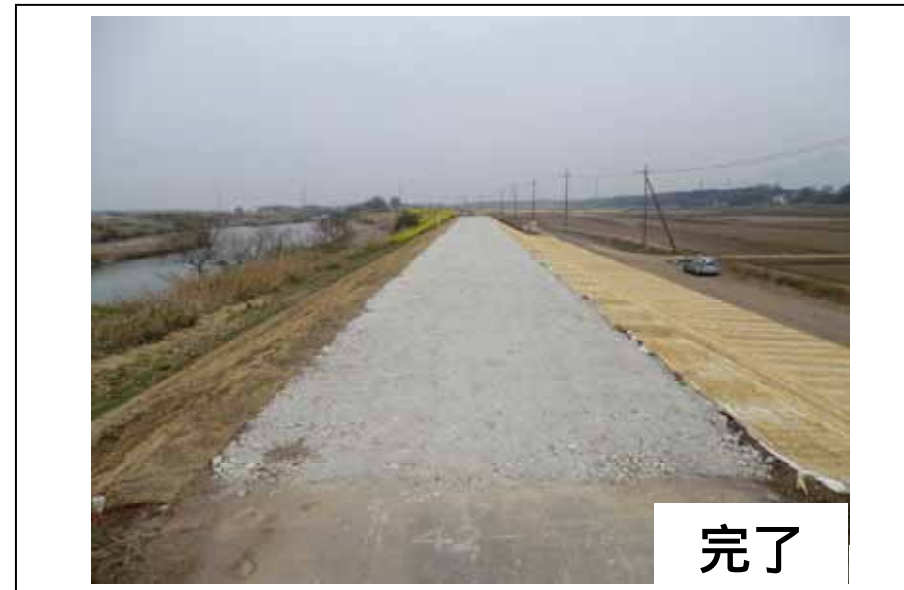
19 地先名:茨城県つくば市安食地先
河川名:小貝川(左岸41.9k ~ 42.0k)

- ・ 被災内容: 堤防亀裂・沈下 L=59m
- ・ 対策工法: 盛換工法 約4,500m³
張芝 約450m²
ワラ芝 約890m²
- ・ 着手日: 平成23年3月15日
- ・ 完了日: 平成23年3月31日20時工事完了

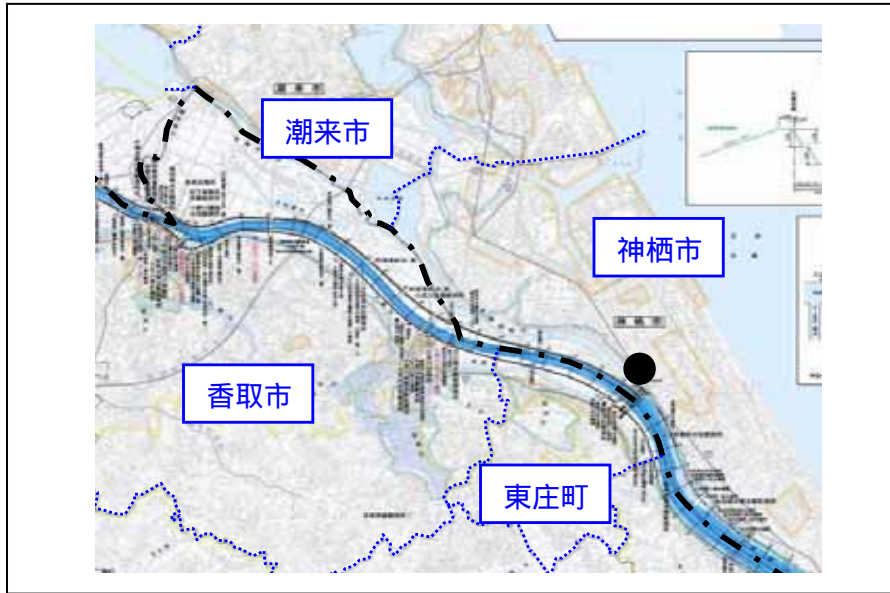
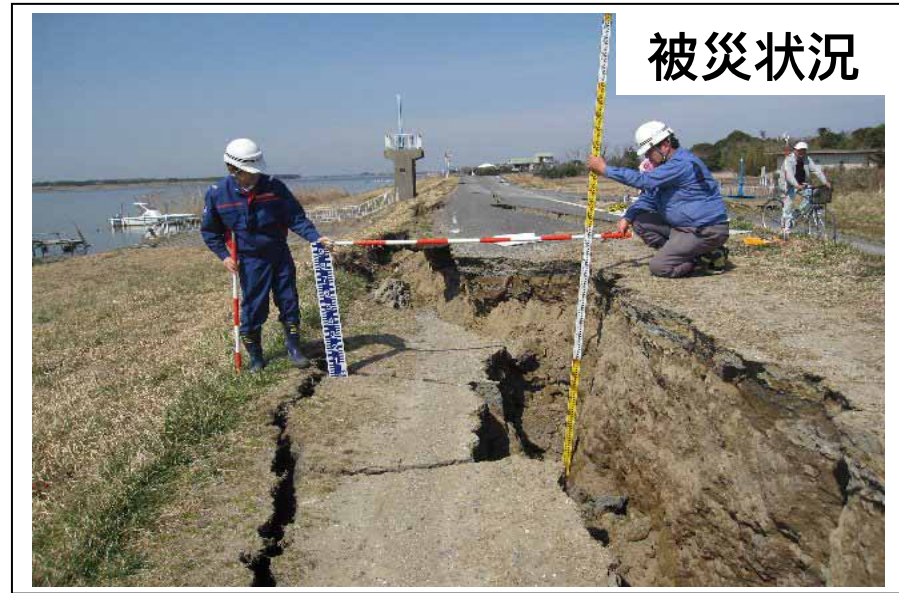
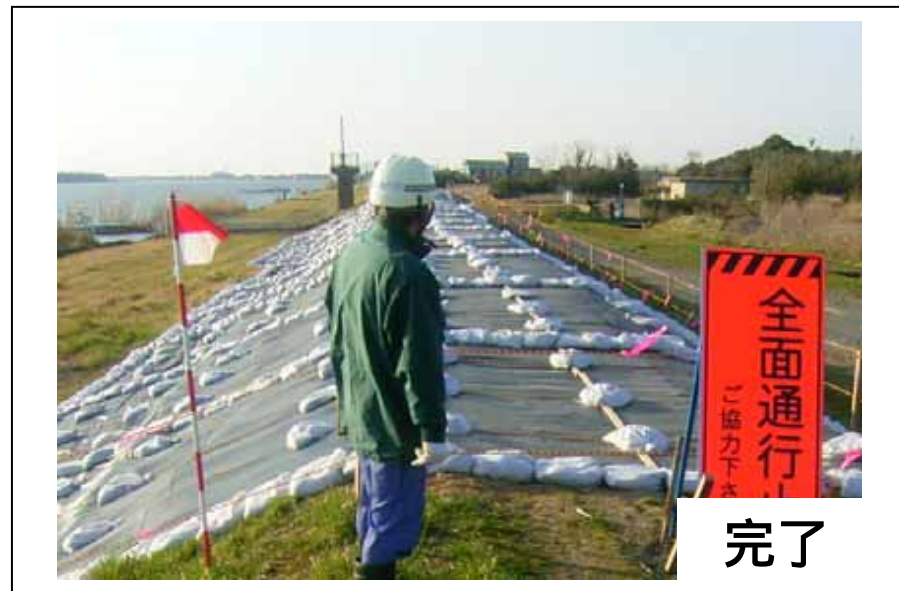
20 地先名:茨城県神栖市横瀬地先

- ・ 被災内容: 堤防沈下・亀裂 L=500m
- ・ 対策工法: 盛換工法 約3,300m³
シート張 約4,300m²
大型土嚢 約230袋
- ・ 着手日: 平成23年3月16日
- ・ 完了日: 平成23年4月1日15時工事完了

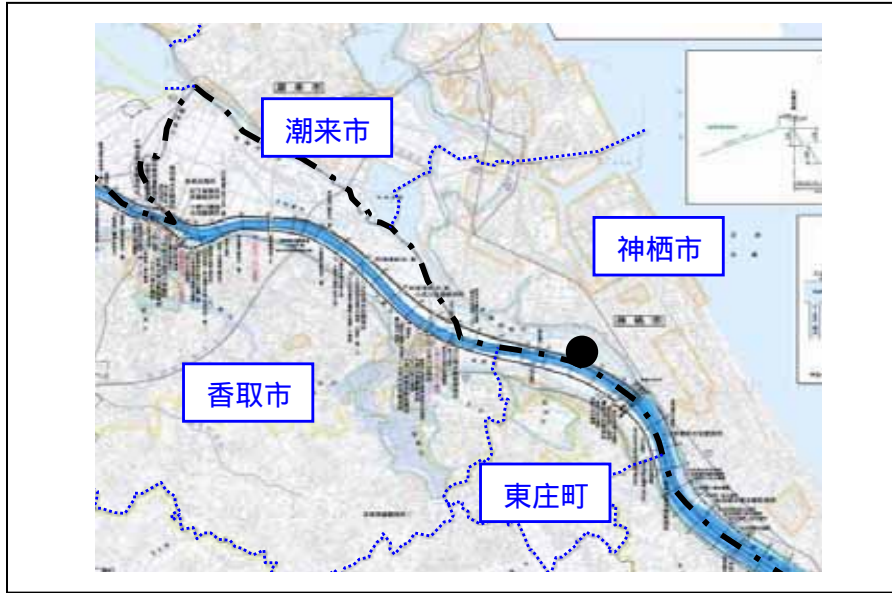
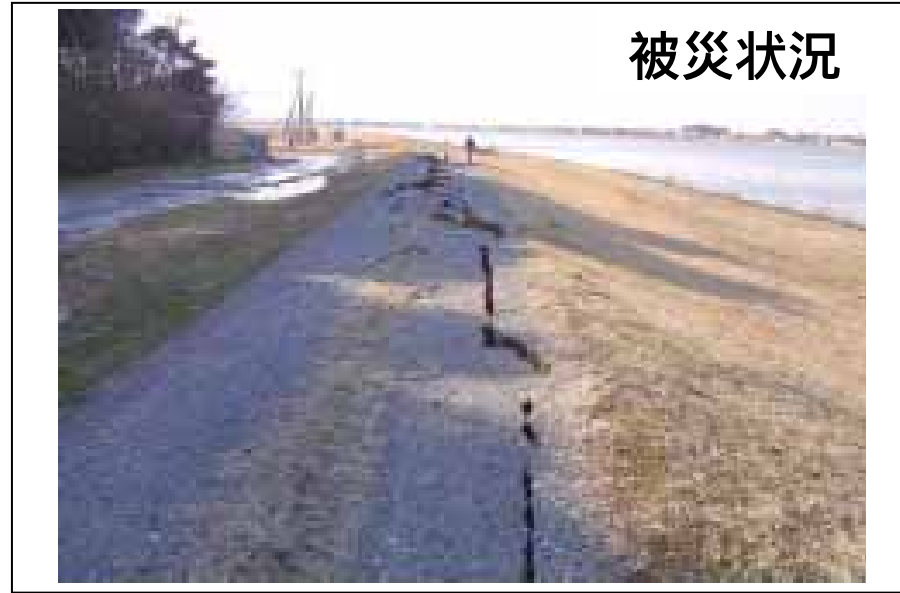
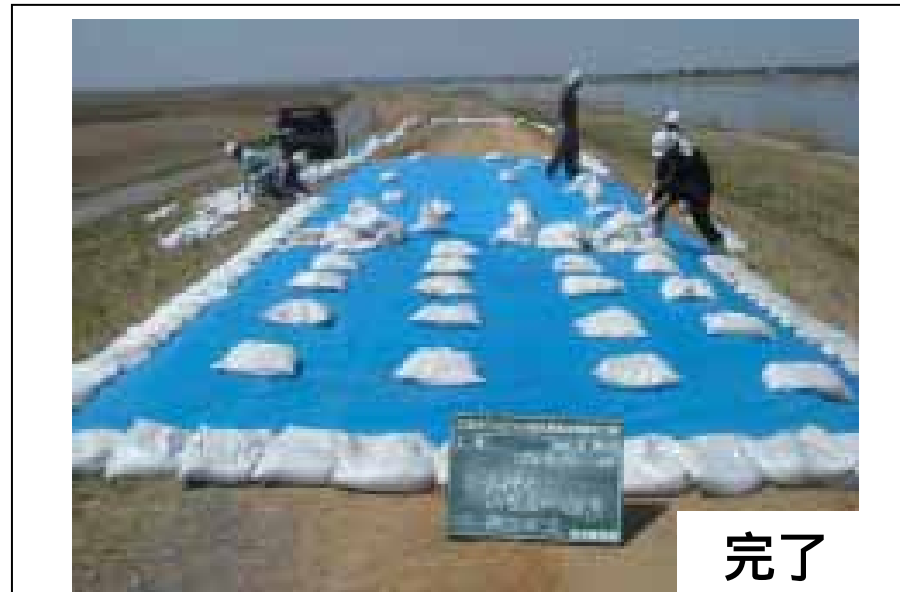
21 地先名:茨城県神栖市日川地先

- ・ 被災内容: 堤防沈下・亀裂 L=2,500m
- ・ 対策工法: 盛換工法 約3,300m³
シート張 約10,200m²
大型土嚢 約120袋
- ・ 着手日: 平成23年3月16日
- ・ 完了日: 平成23年4月8日15時工事完了

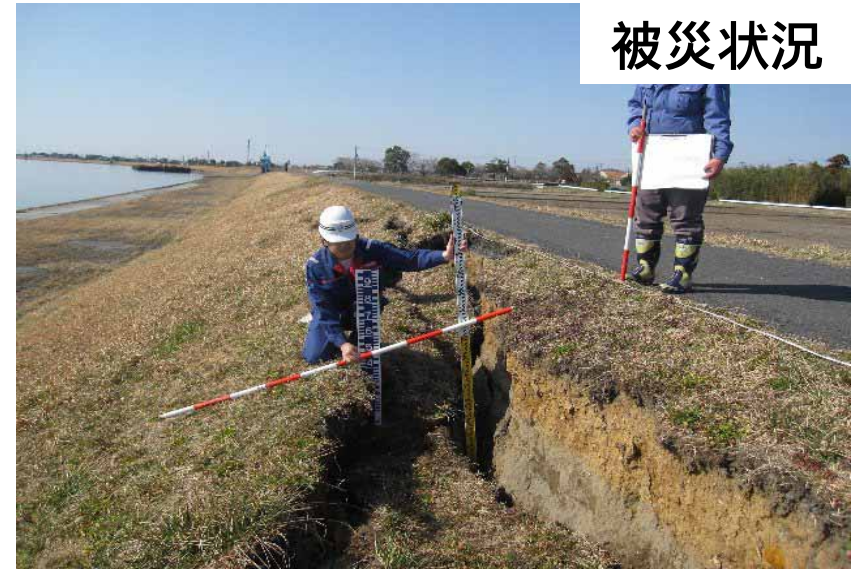
被災状況

- ・被災内容:堤防川表法面亀裂 L=100m
- ・対策工法:盛換工法 約200m³
張芝 約400m²
- ・着手日:平成23年3月15日
- ・完了日:平成23年3月27日15時工事完了

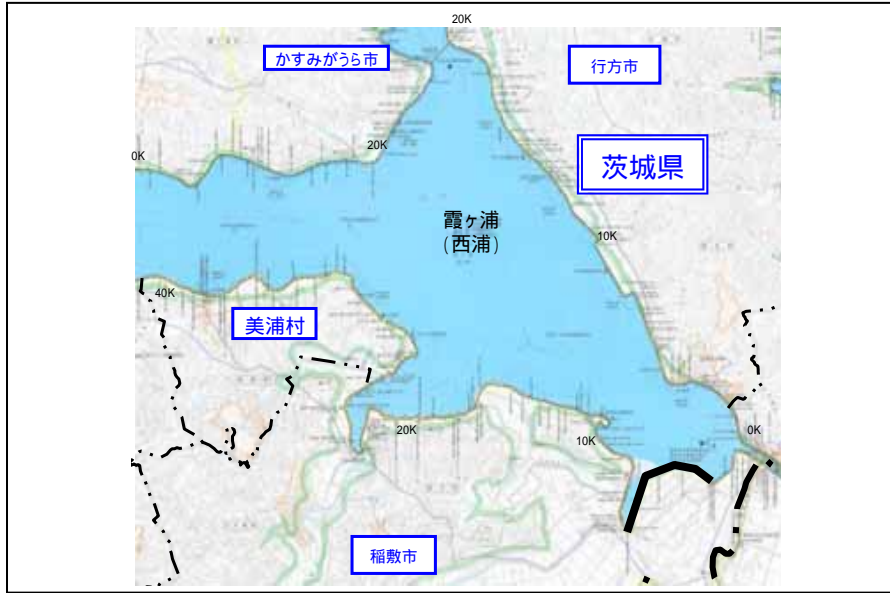
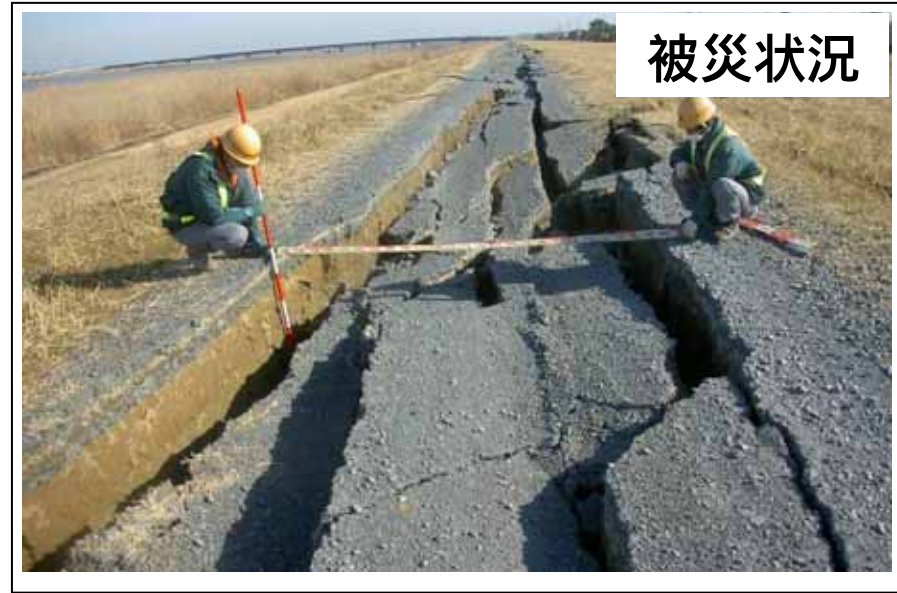
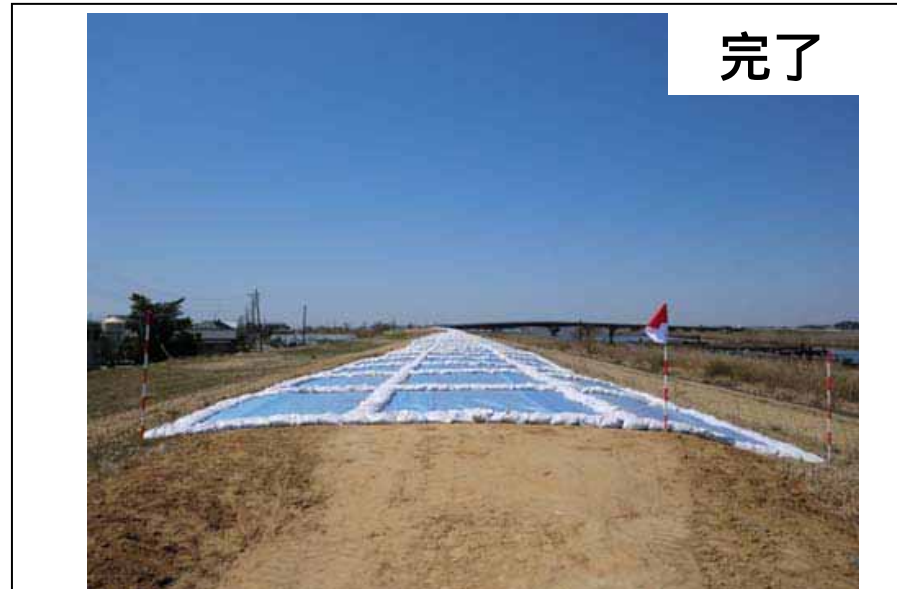
25 地先名:茨城県稲敷市本新地先

- ・被災内容: 堤防沈下・亀裂 L=1,480m
- ・対策工法: 盛換工法 約18,800m³
シート張 約52,500m²
- ・着手日: 平成23年3月16日
- ・完了日: 平成23年4月7日15時工事完了

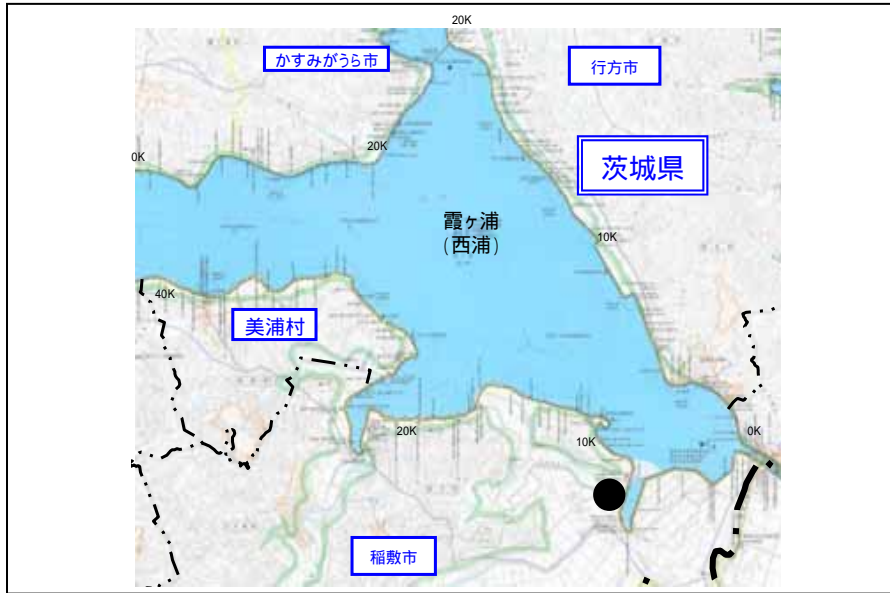
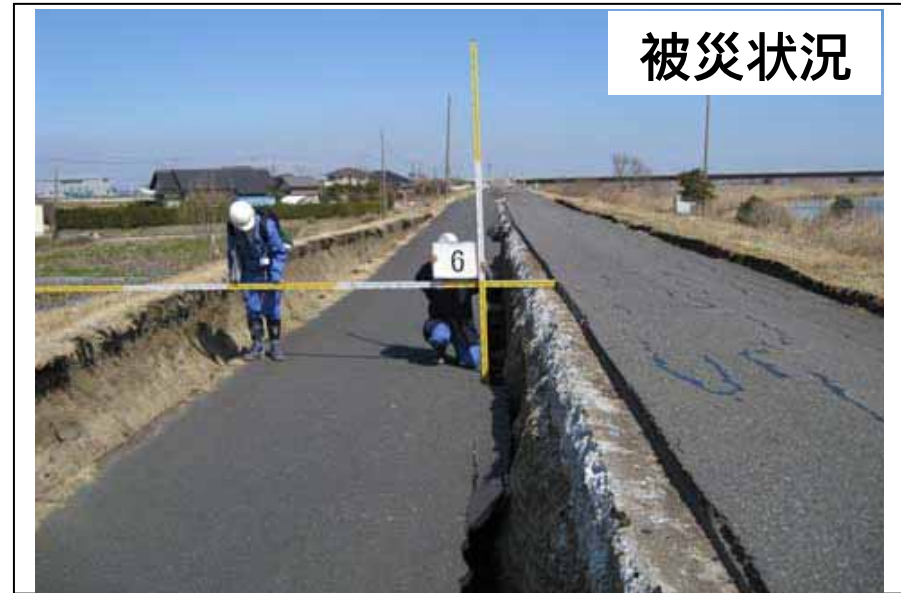
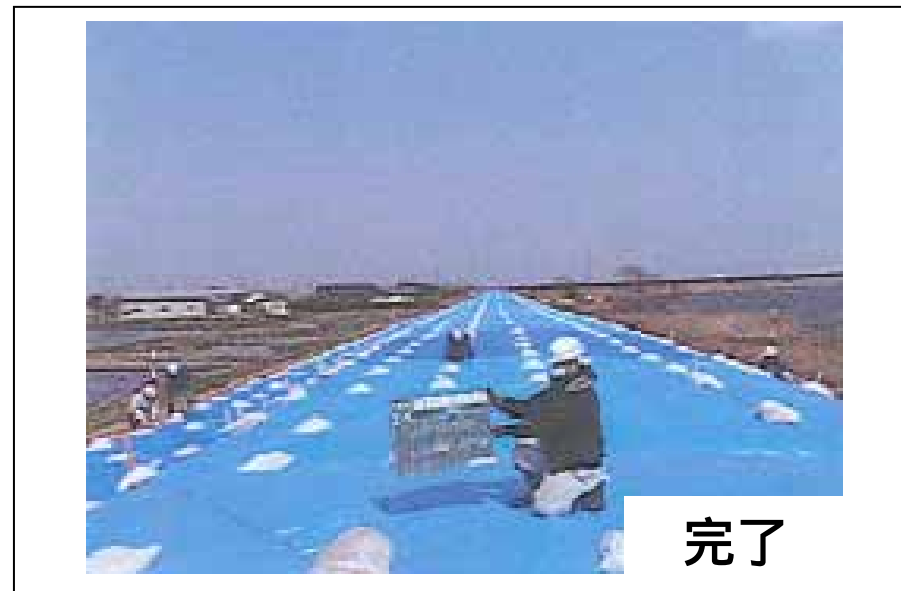
26 地先名: 茨城県稲敷市尾島地先

- ・被災内容: 堤防沈下、亀裂 L=400m
- ・対策工法: 盛換工法 約1,700m³
シート張 約3,400m²
- ・着手日: 平成23年3月16日
- ・完了日: 平成23年3月30日11時工事完了

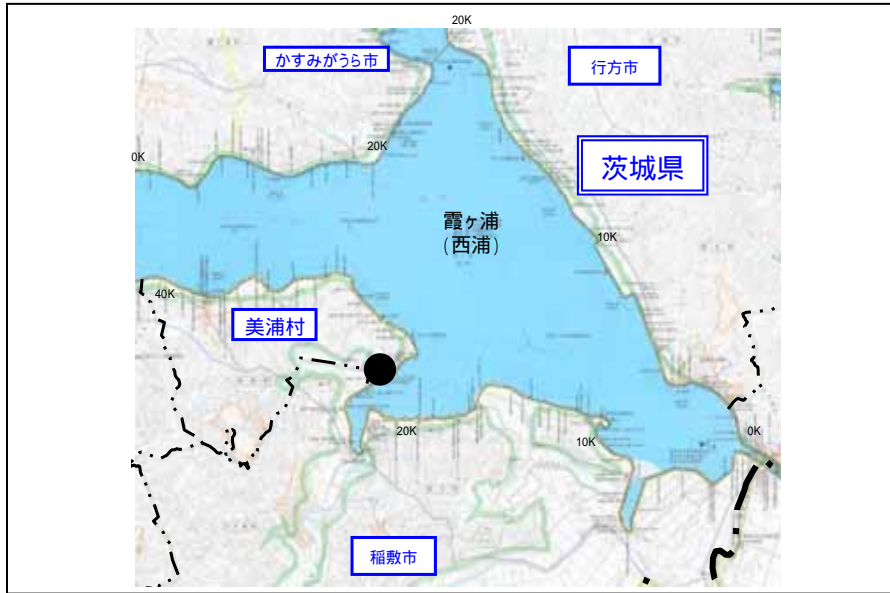
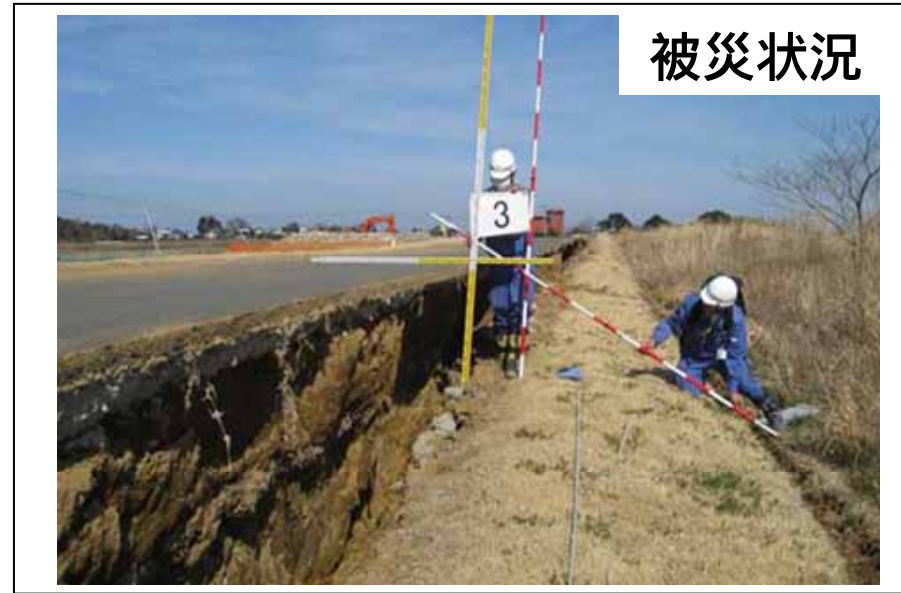
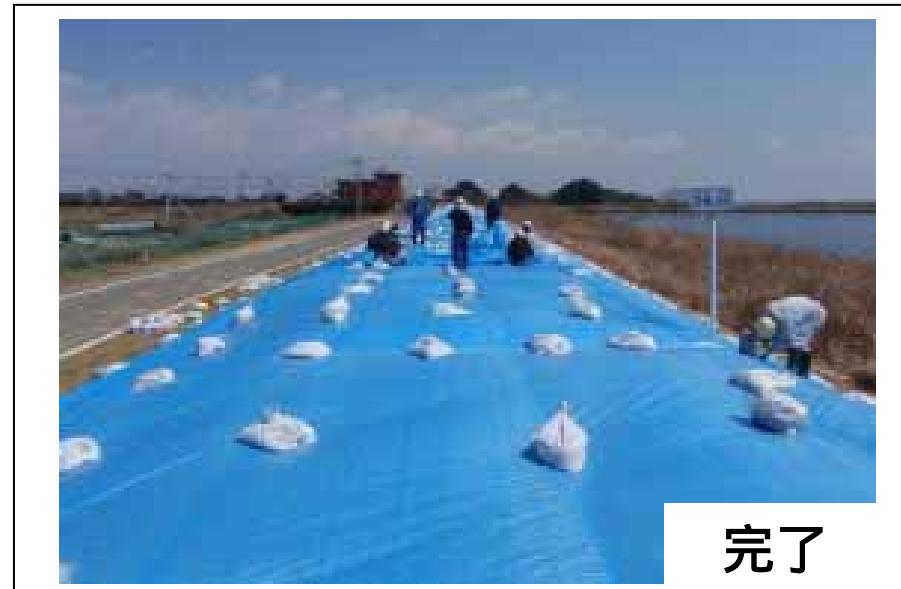
27 地先名: 茨城県稲敷郡美浦村余郷入地先
河川名: 常陸利根川 西浦(右岸26.3k ~ 26.5k)

- ・ 被災内容: 堤防沈下・亀裂 L=250m
- ・ 対策工法: 盛換工法 約2,400m³
シート張 約5,200m²
大型土嚢 約1,000袋
- ・ 着手日: 平成23年3月16日
- ・ 完了日 平成23年3月31日17時工事完了

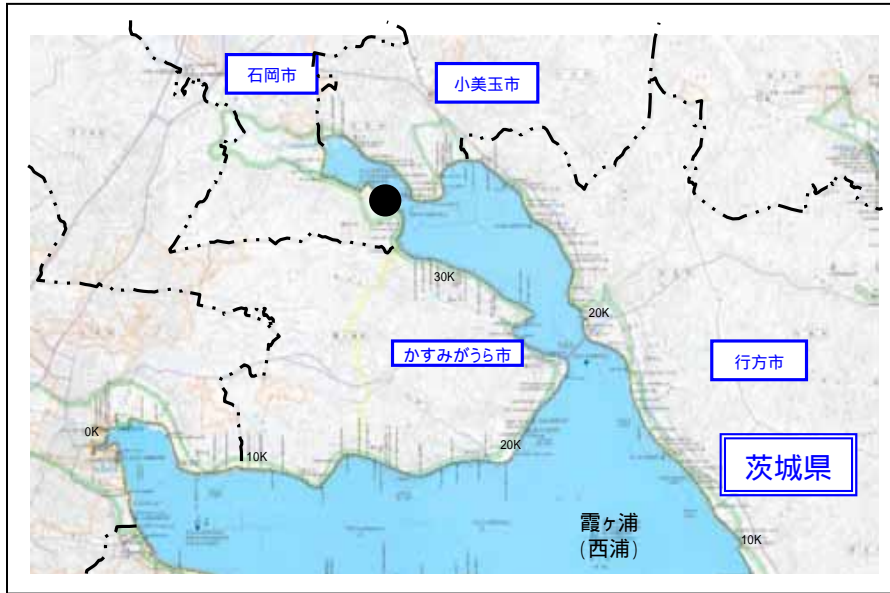
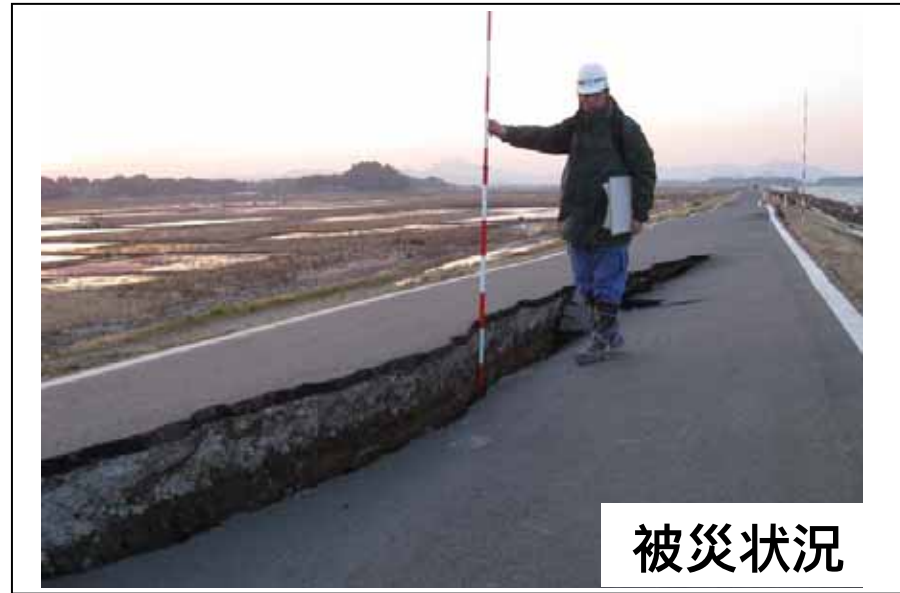
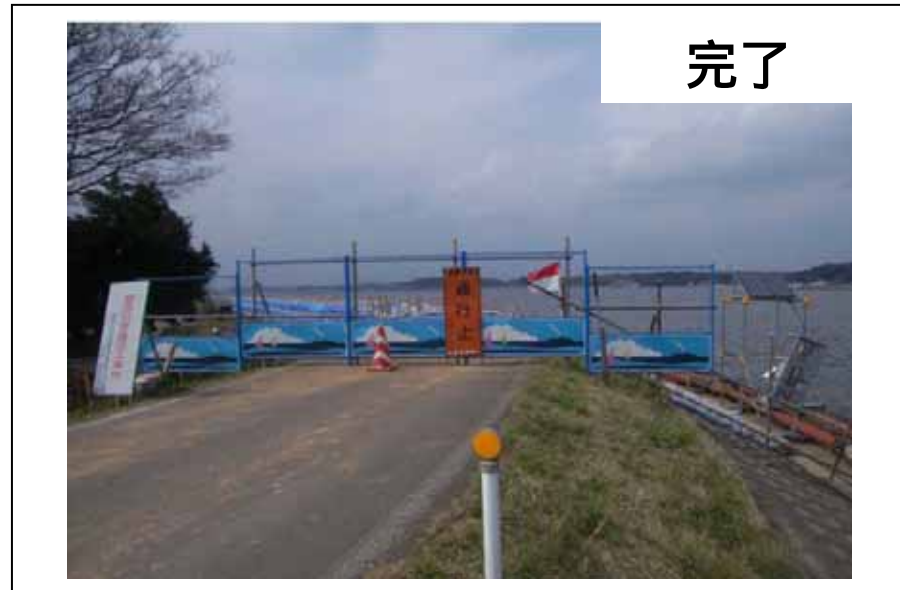
地先名: 茨城県石岡市井関地先

- ・被災内容: 堤防沈下・亀裂 L=900m
- ・対策工法: 盛換工法 約2,100m³
シート張 約6,300m²
大型土嚢 約2,500袋
- ・着手日: 平成23年3月17日
- ・完了日: 平成23年4月10日17時工事完了

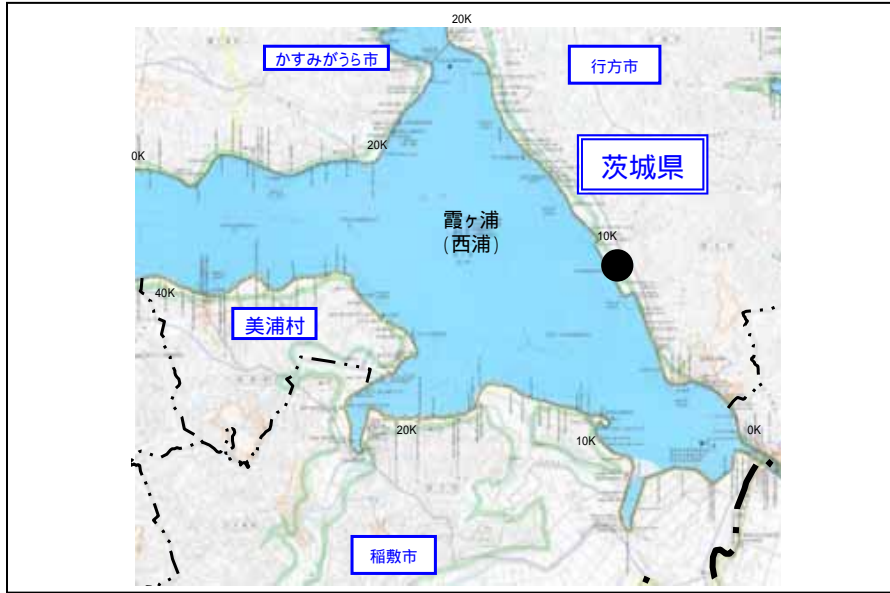
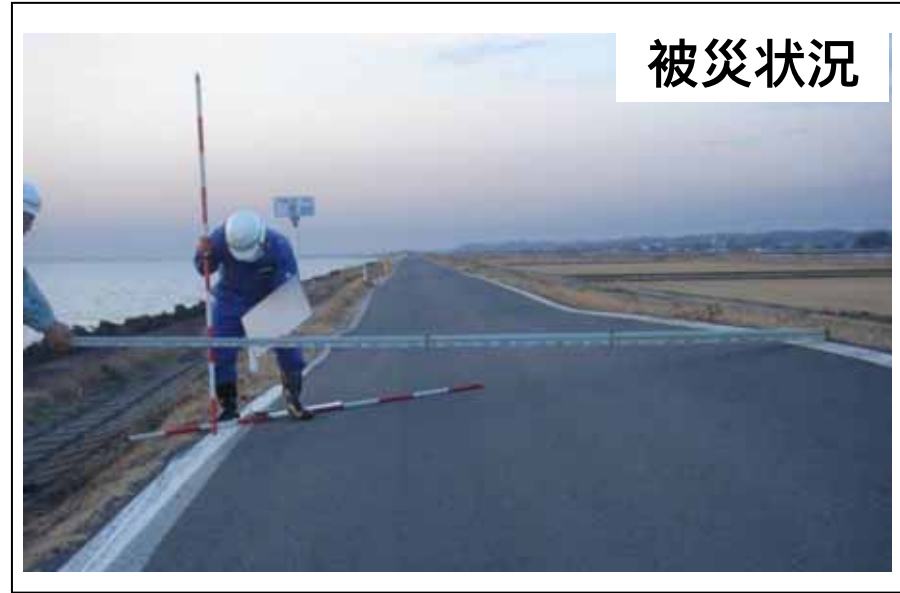
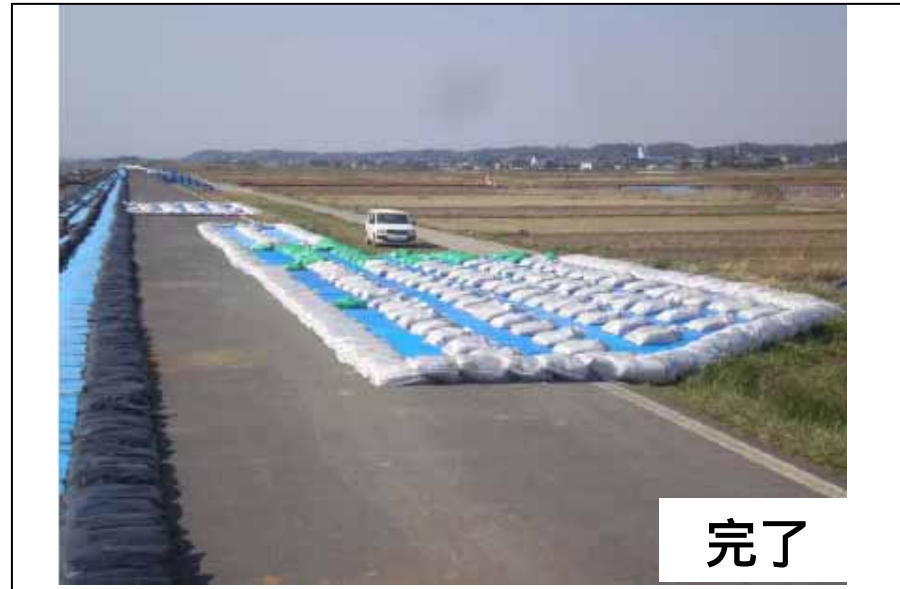
地先名: 茨城県行方市小高地先

- ・ 被災内容: 堤防沈下・亀裂 L=2,000m
- ・ 対策工法: 盛換工法 約6,500m³
シート張 約15,000m²
大型土嚢 約3,000袋
- ・ 着手日: 平成23年3月16日
- ・ 完了日: 平成23年4月13日15時工事完了

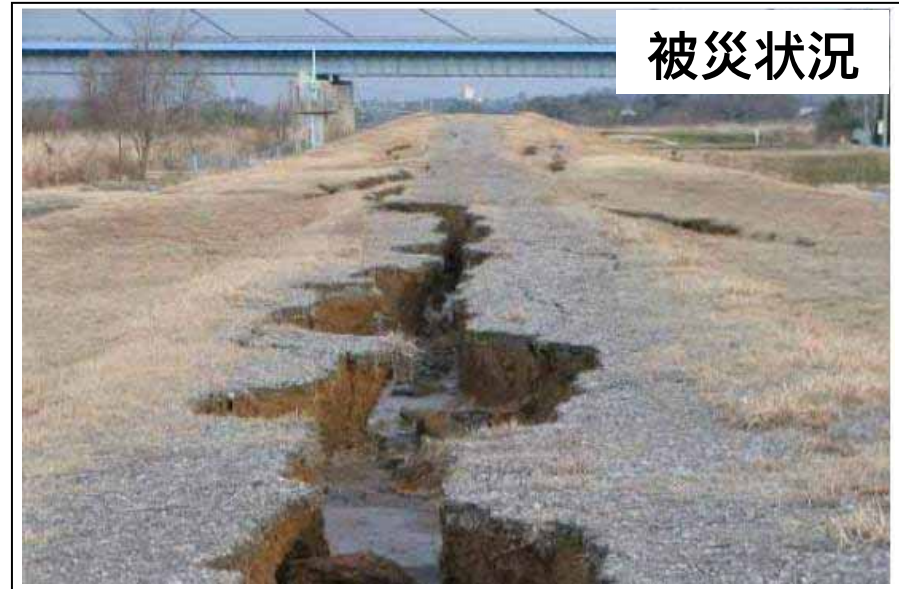
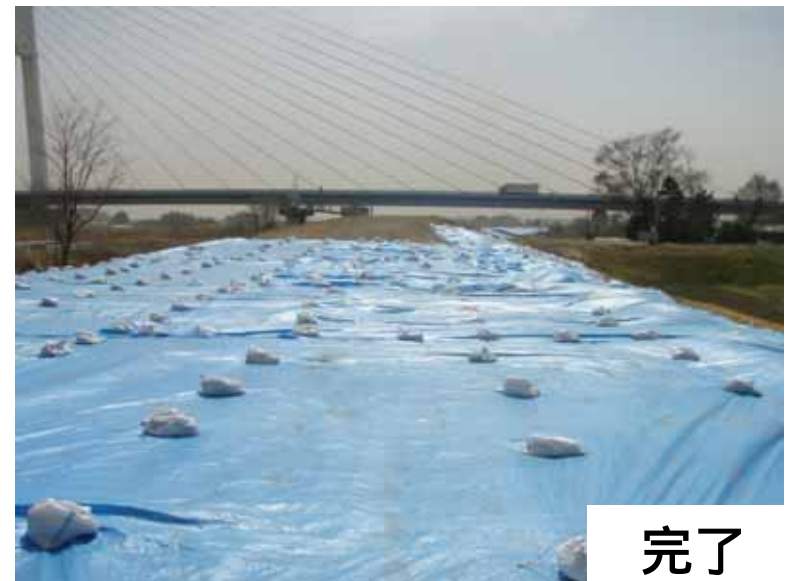
32 地先名:茨城県水戸市下大野地先

- ・被災内容:堤防天端亀裂 L=650m
- ・対策工法:盛換工法 約17,600m³
シート張 約12,000m²
- ・着手日:平成23年3月15日
- ・完了日:平成23年3月30日13時工事完了

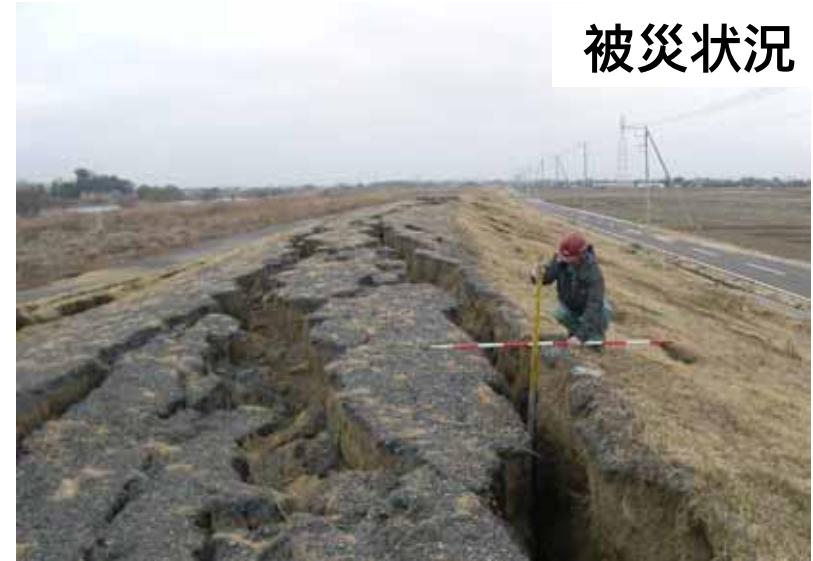
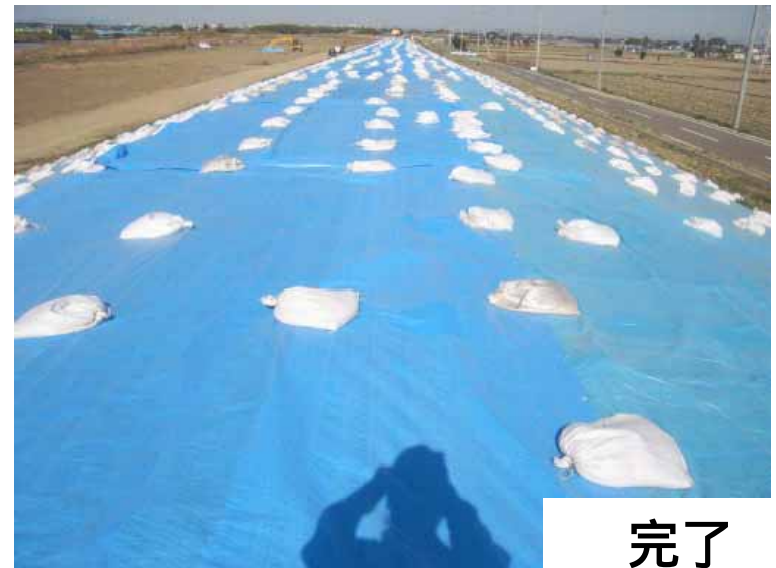
33 地先名: 茨城県ひたちなか市三反田地先
河川名: 那珂川(左岸5.5k~7.0k)

- ・被災内容: 堤防沈下・亀裂 L=1,365m
- ・対策工法: 盛換工法 約27,400m³
張芝 約14,200m²
- ・着手日: 平成23年3月20日
- ・完了日: 平成23年4月18日10時工事完了

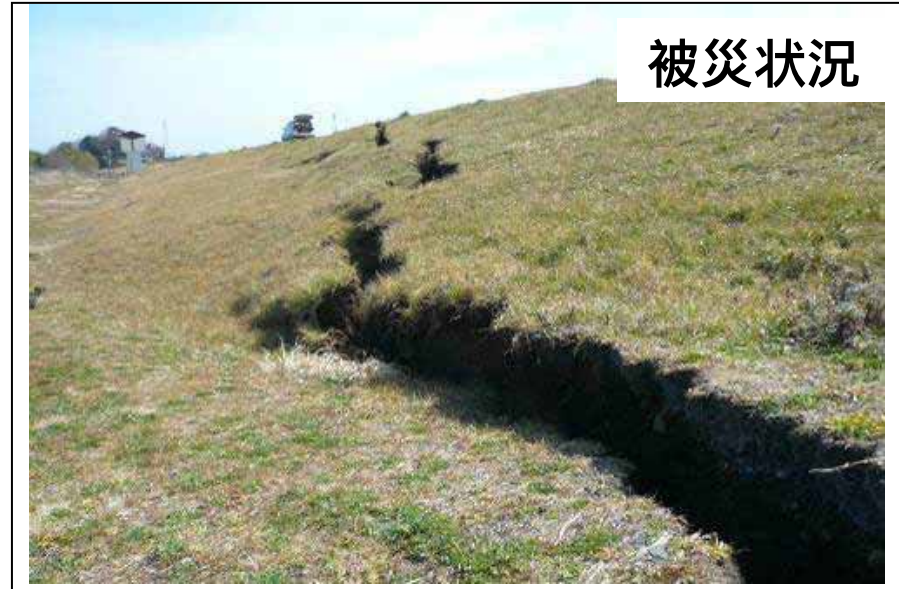
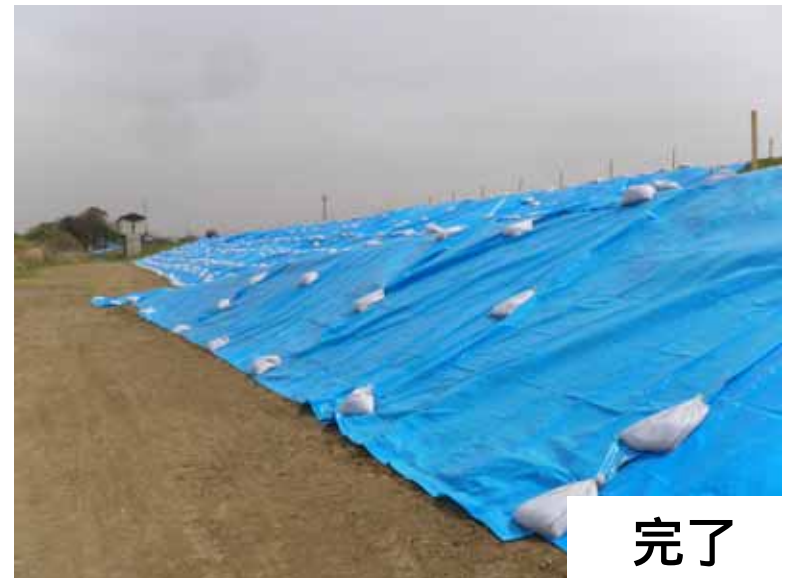
34 地先名: 茨城県水戸市東大野地先

- ・被災内容: 堤防川表亀裂 L=150m
- ・対策工法: 盛換工法 約2,000m³
シート張 約1,400m²
- ・着手日: 平成23年3月15日
- ・完了日: 平成23年3月29日20時工事完了

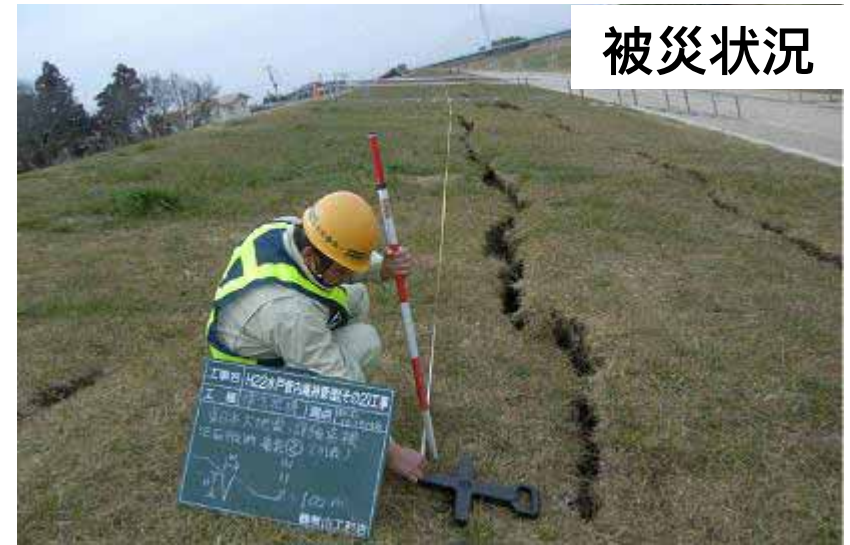
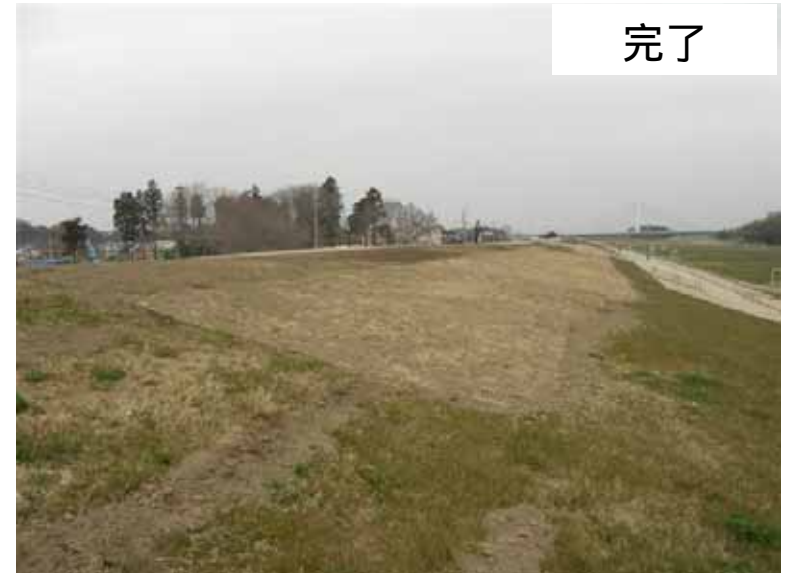
36 地先名:茨城県水戸市根本町地先
河川名:那珂川(右岸13.0k~13.1k)

- ・ 被災内容: 堤防亀裂 L=165m
- ・ 対策工法: 盛換工法 約3,100m³
張芝 約2,440m²
- ・ 着手日: 平成23年3月16日
- ・ 完了日: 平成23年3月26日17時工事完了

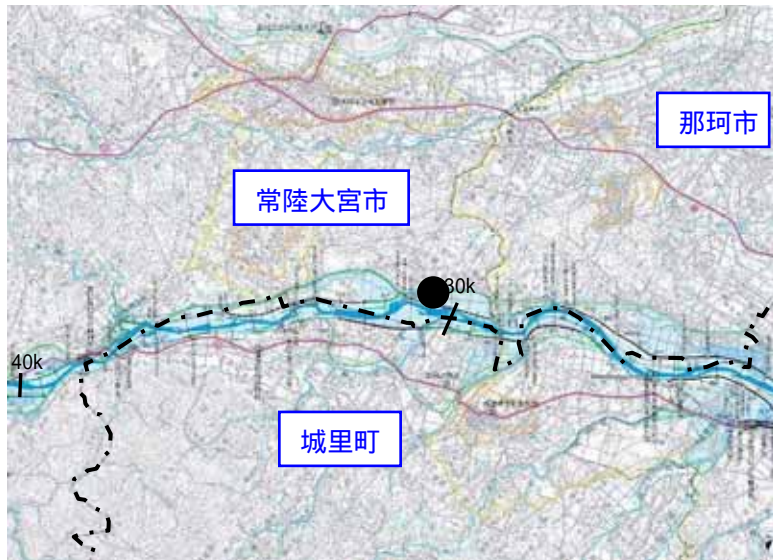
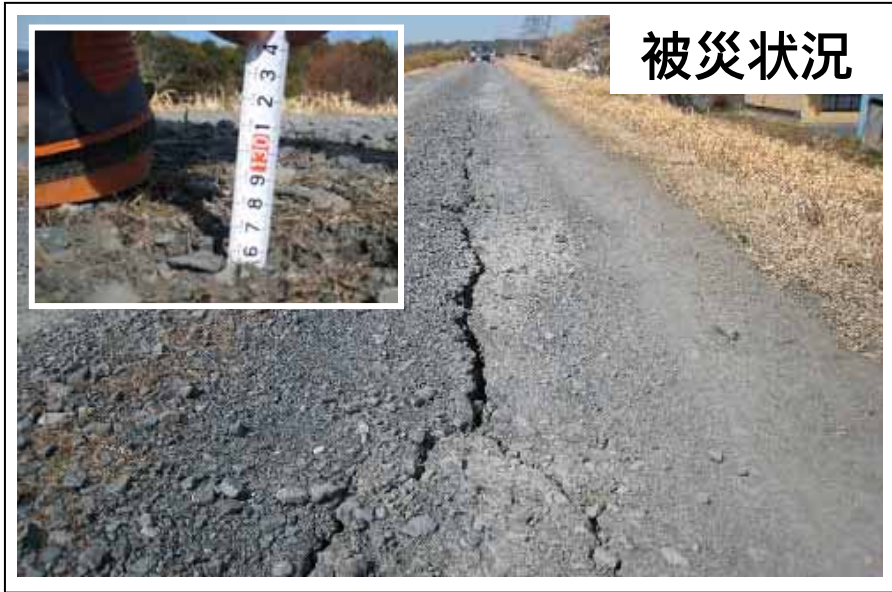
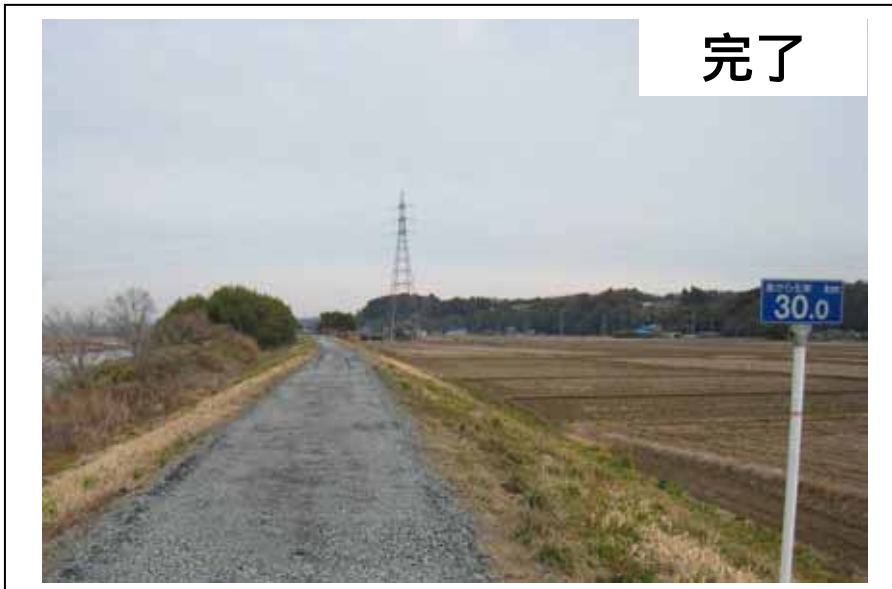
37 地先名: 茨城県常陸大宮市小場地先
河川名: 那珂川(左岸30.0k ~ 31.0k)

- ・被災内容: 堤防亀裂 L=1,000m
- ・対策工法: 盛換工法 約3,800m³
- ・着手日: 平成23年3月15日
- ・完了日: 平成23年3月19日5時40分工事完了

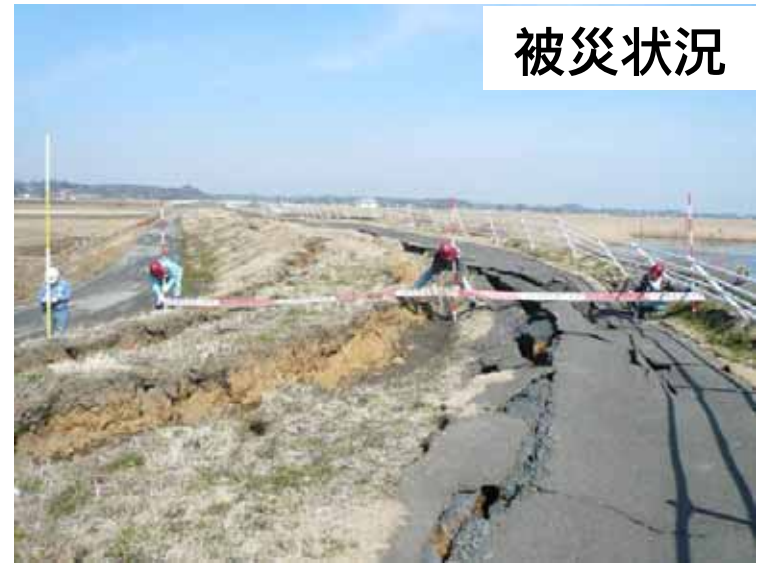
38 地先名: 茨城県東茨城郡茨城町下石崎地先
河川名: 那珂川 涸沼川(左岸7.6k~8.0k)

- ・被災内容: 堤防沈下・亀裂 L=387m
- ・対策工法: 盛換工法 約8,100m³
シート張 約3,300m²
ブロックマット 約2,400m²
- ・着手日: 平成23年3月29日
- ・工事期間: 28日間程度
- ・現在の状況: 掘削工、盛土工施工中
法面整形施工中
