国土交通省 関東地方整備局河川部

東北地方太平洋沖地震 直轄河川における緊急対策実施状況 (速報版)

平成23年 4月21日 12時00分現在

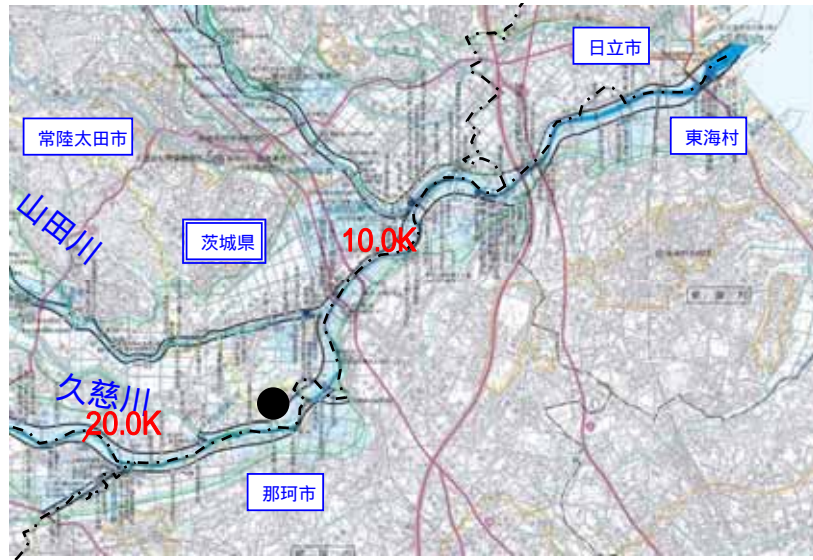
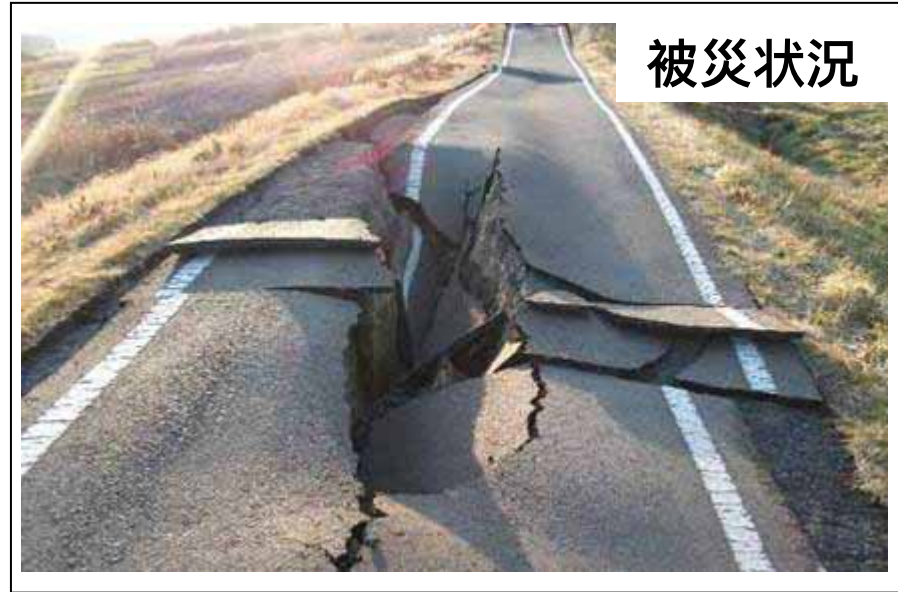
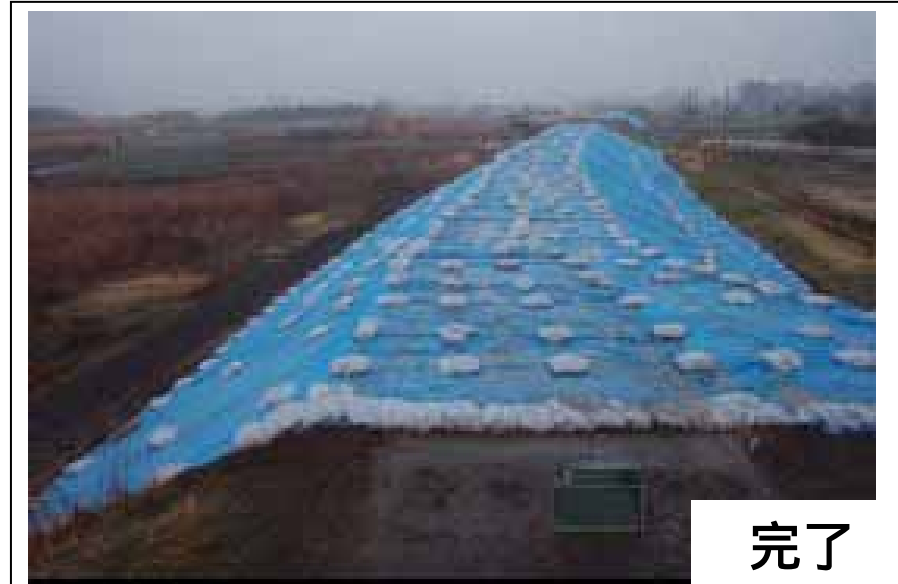
40 地先名: 茨城県常陸太田市粟原地先
河川名: 久慈川(左岸14.0k ~ 14.6k)

- ・ 被災内容: 堤防天端沈下・亀裂 L=130m
- ・ 対策工法: 盛換工法 約1,800m³
シート張 約1,300m²
- ・ 着手日: 平成23年3月16日
- ・ 完了日: 平成23年3月31日6時工事完了

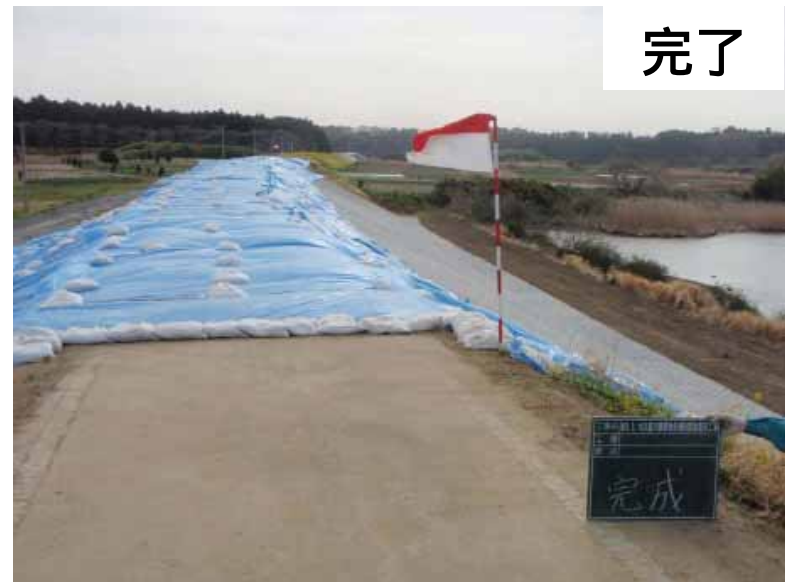
41 地先名: 茨城県常陸太田市栗原地先
河川名: 久慈川(左岸15.0k ~ 15.2k)

- ・被災内容: 堤防沈下・亀裂 L=115m
- ・対策工法: 盛換工法 約1,500m³
シート張 約1,300m²
ブロックマット 約700m
- ・着手日: 平成23年3月22日
- ・完了日: 平成23年4月8日6時工事完了

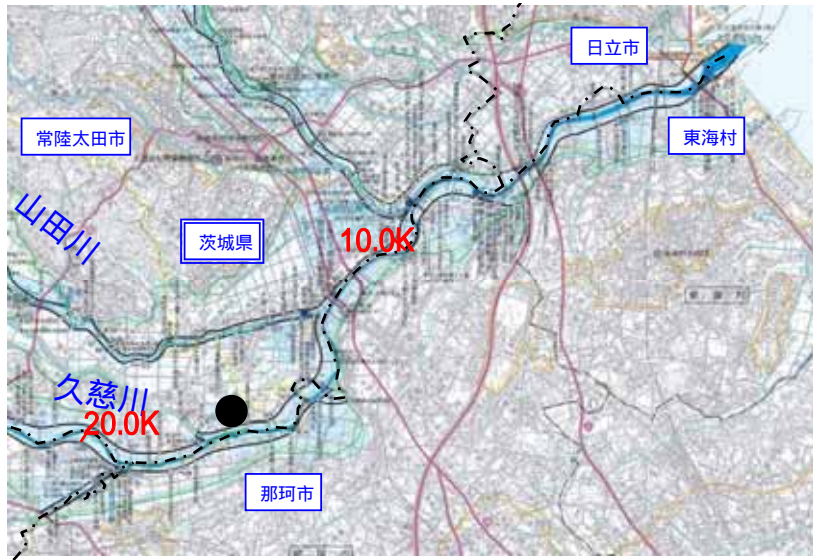
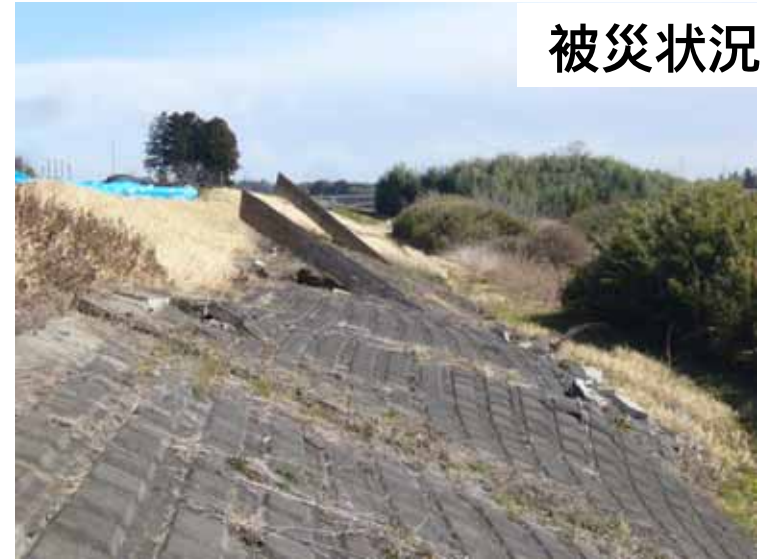
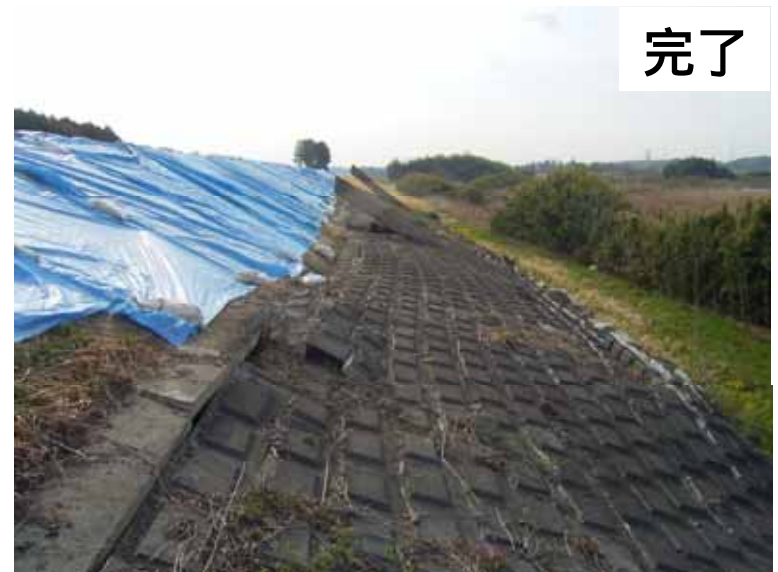
42 地先名: 茨城県常陸太田市小島地先
河川名: 久慈川(左岸16.5k ~ 16.9k)

- ・被災内容: 堤防沈下・亀裂 L=400m
- ・復旧工法: 盛換工法 約5,300m³
シート張 約2,700m²
- ・着手日: 平成23年3月20日
- ・完了日: 平成23年3月28日8時工事完了

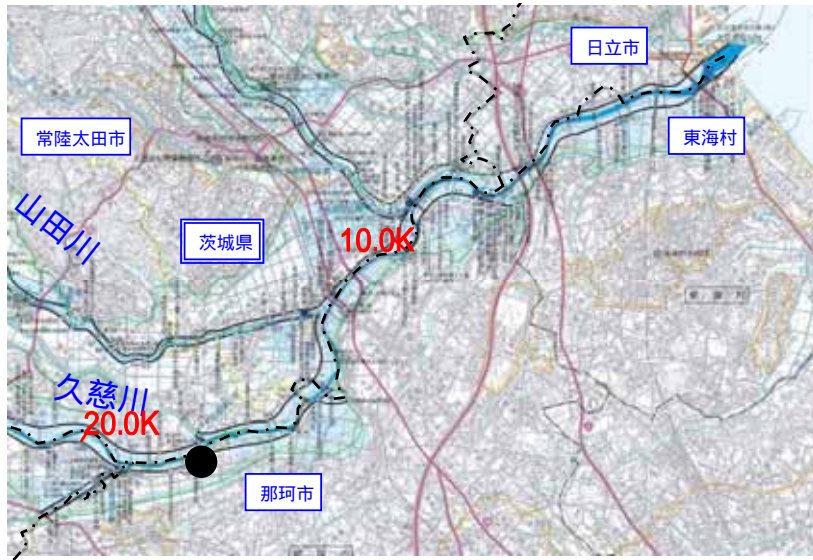
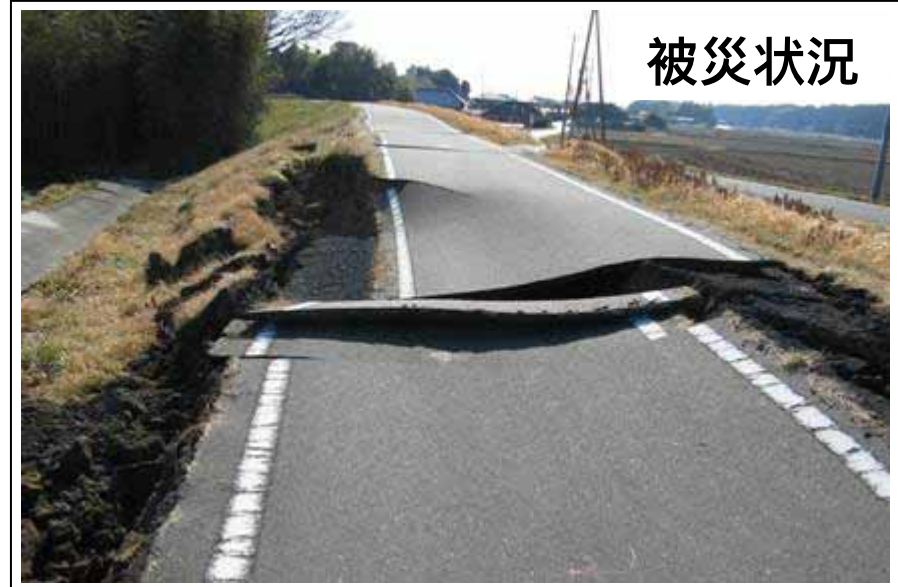
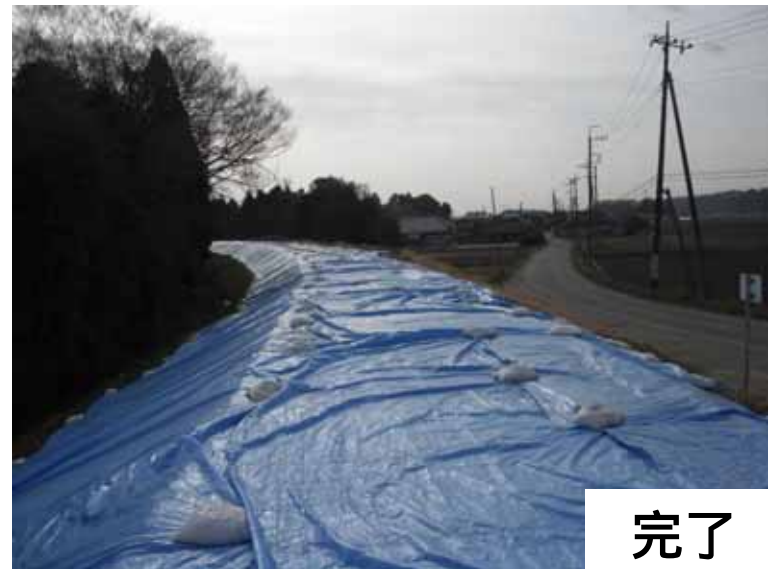
43 地先名: 茨城県那珂市鹿島地先
河川名: 久慈川(右岸17.5k ~ 18.6k)

- ・被災内容: 堤防天端沈下・亀裂 L=1,241m
- ・対策工法: 盛換工法 約17,300m³
シート張 約11,900m²
- ・着手日: 平成23年3月16日
- ・完了日: 平成23年4月5日16時工事完了

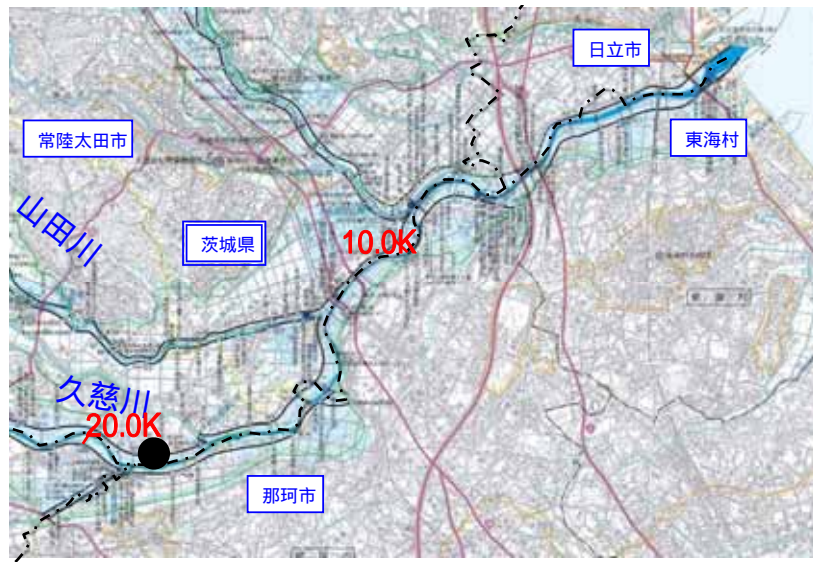
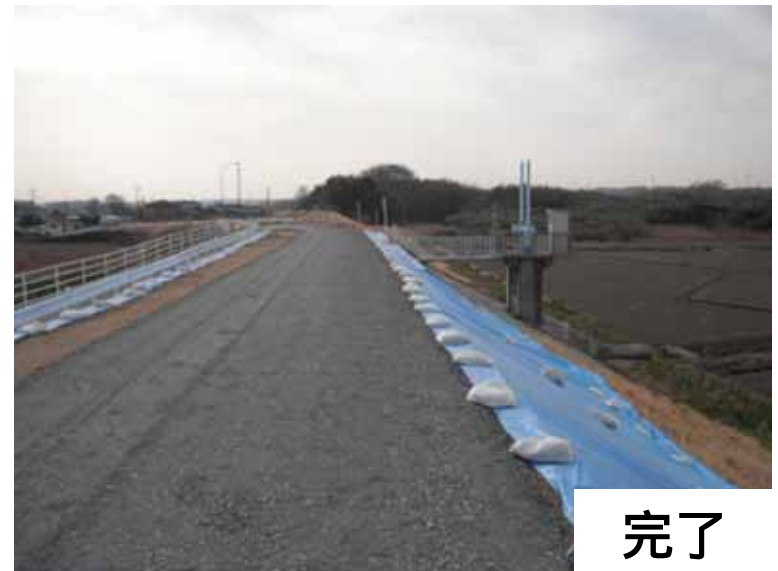
地先名: 茨城県常陸太田市松栄町地先

- ・ 被災内容: 堤防沈下・亀裂 L=296m
- ・ 対策工法: 盛換工法 約5,900m³
シート張 約3,700m²
- ・ 着手日: 平成23年3月25日
- ・ 完了日: 平成23年4月3日15時工事完了

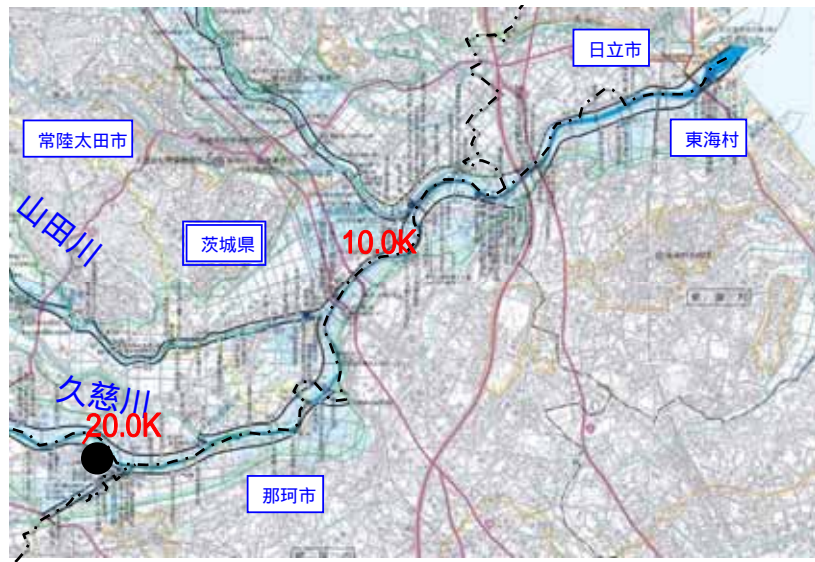
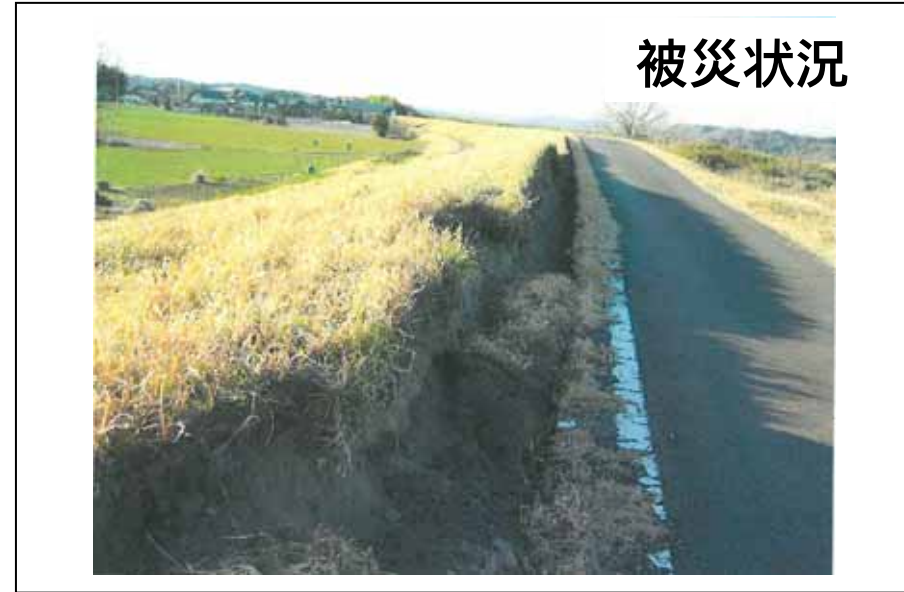
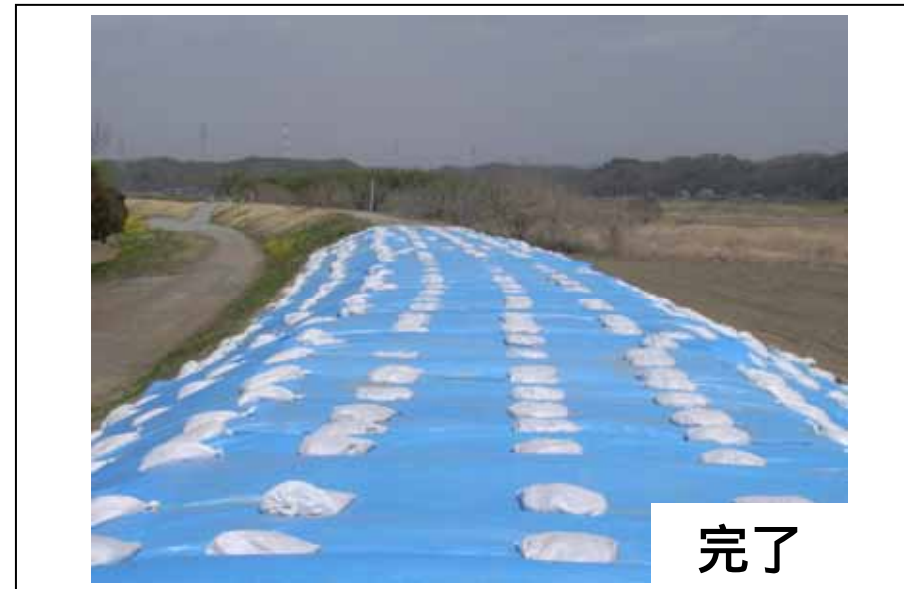
45 地先名: 茨城県常陸大宮市下岩瀬地先
河川名: 久慈川(右岸19.8k ~ 19.9k)

- ・被災内容: 堤防沈下・亀裂 L=150m
- ・対策工法: 盛換工法 約1,300m³
シート張 約1,300m²
- ・着手日: 平成23年3月20日
- ・完了日: 平成23年3月31日6時工事完了

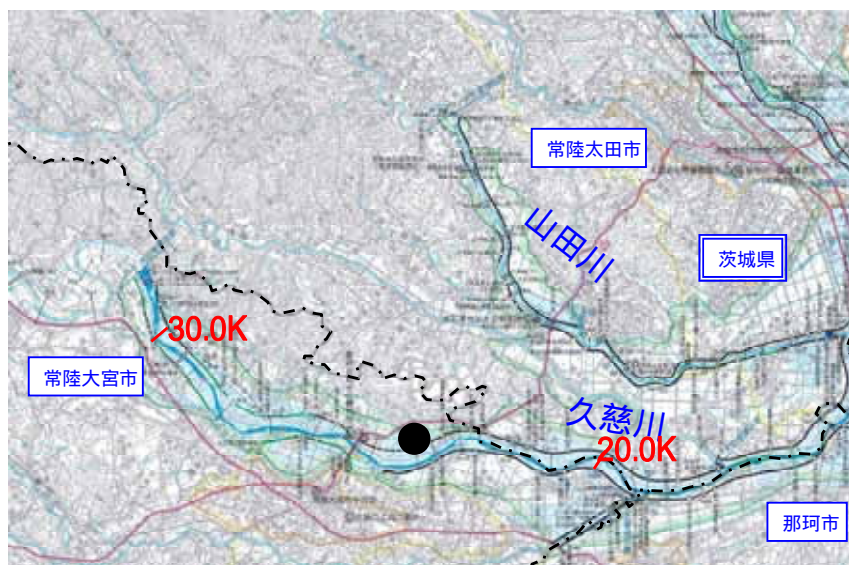
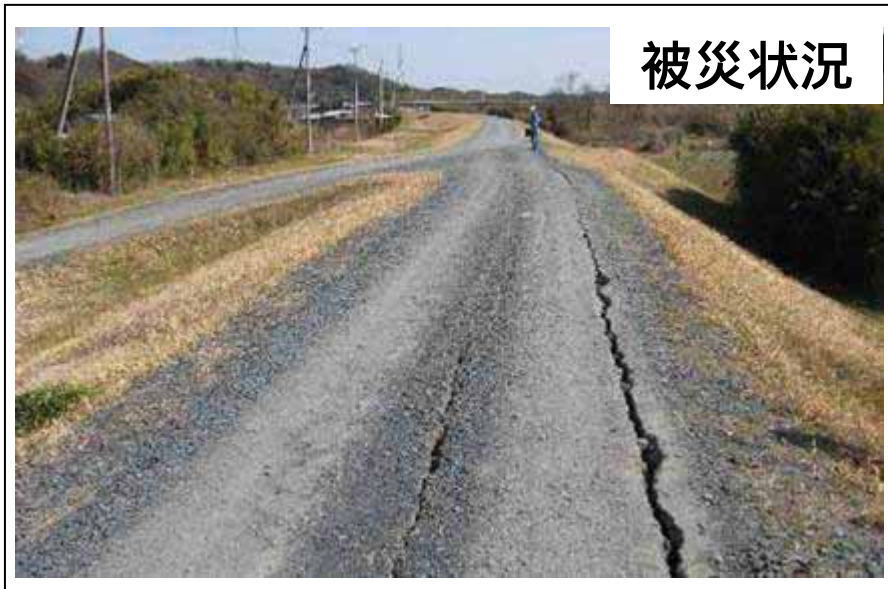
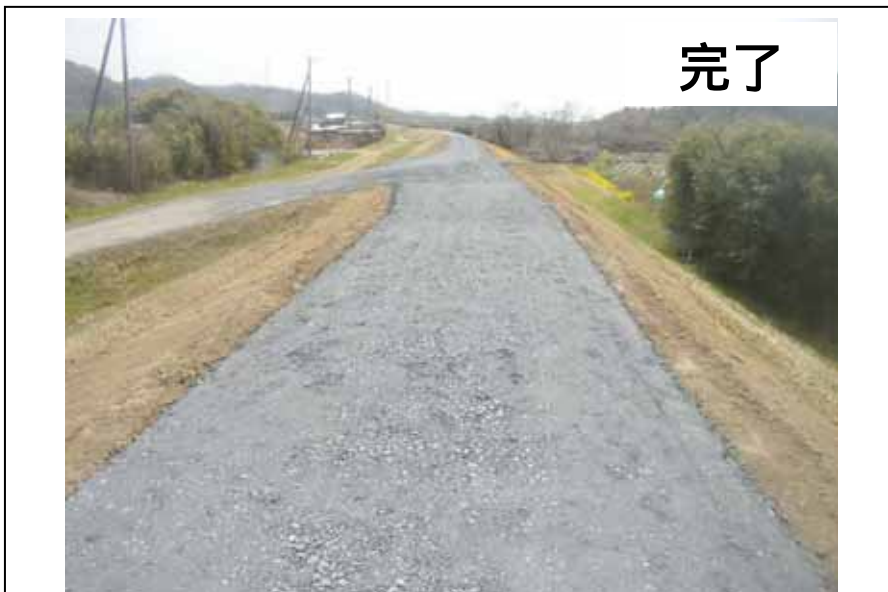
地先名: 茨城県常陸大宮市富岡地先

- ・ 被災内容: 堤防天端亀裂 L=955m
- ・ 対策工法: 盛換工法 約6,900m³
張芝 約2,300m²
- ・ 着手日: 平成23年3月15日
- ・ 完了日: 平成23年4月3日21時工事完了

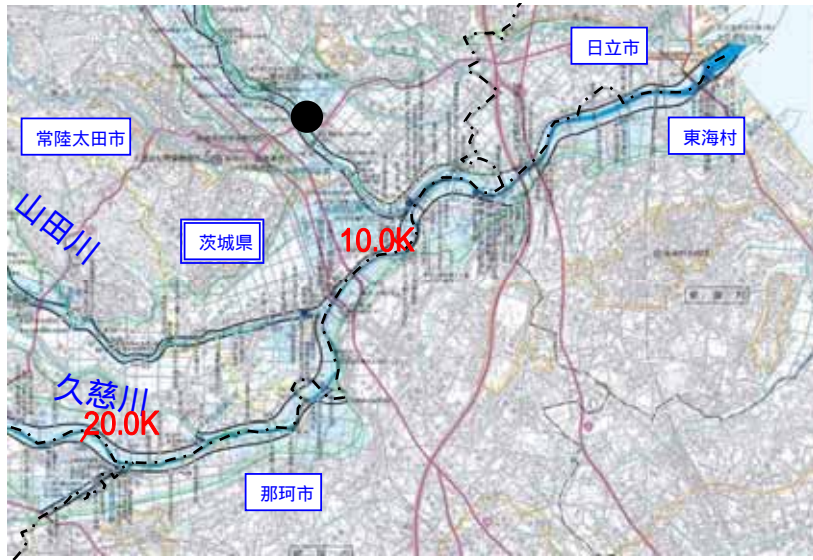
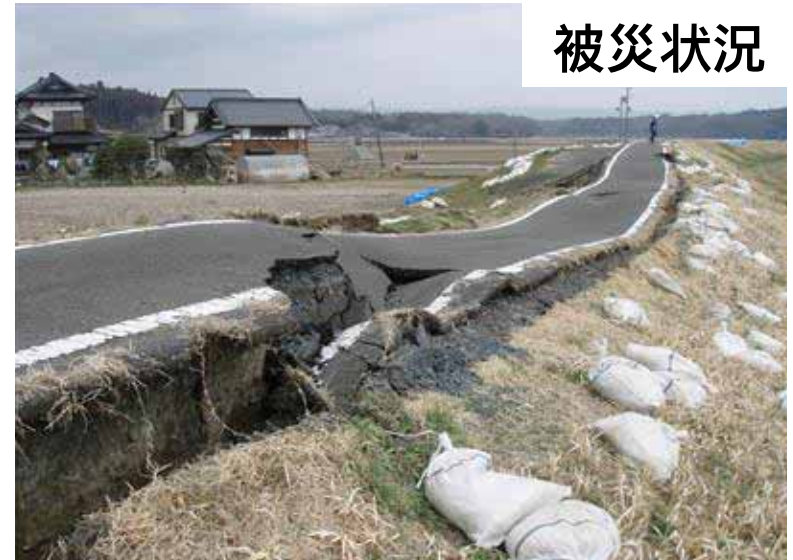
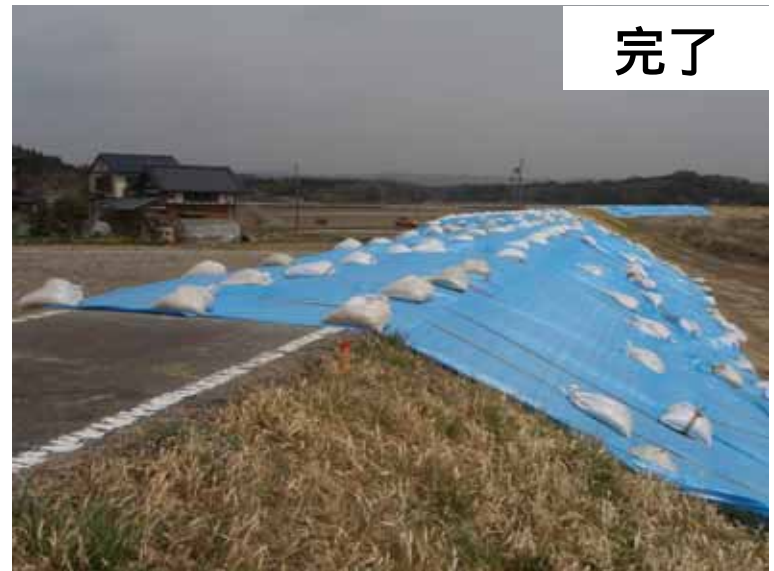
47 地先名: 茨城県常陸太田市藤田町地先
河川名: 久慈川 山田川(左岸3.5k~3.7k)

- ・被災内容: 堤防沈下・亀裂 L=108m
- ・対策工法: 盛換工法 約2,100m³
シート張 約1,730m²
ブロックマット 約490m²
- ・着手日: 平成23年3月25日
- ・完了日: 平成23年4月3日19時工事完了

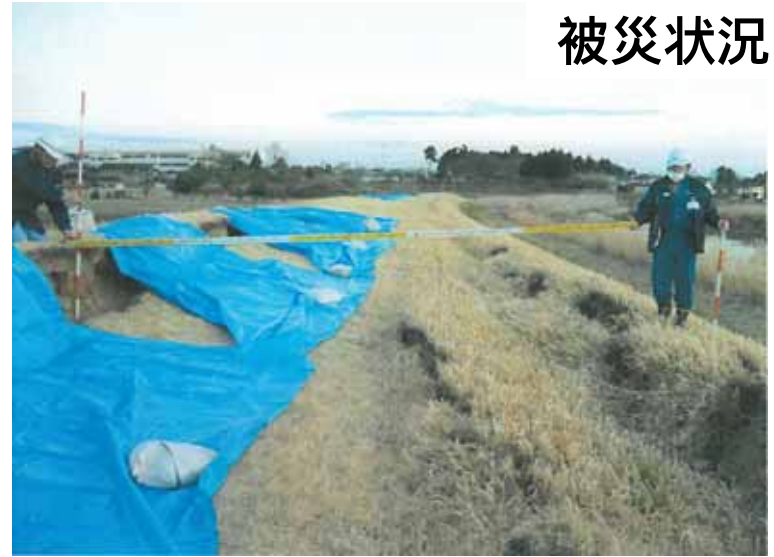
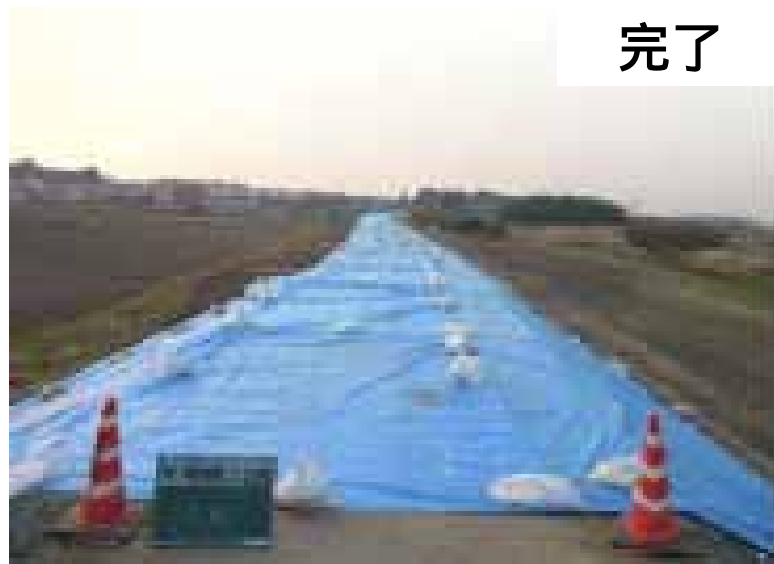
48 地先名: 茨城県常陸太田市久米町地先
河川名: 久慈川 山田川(左岸6.5k ~ 6.9k)

- ・被災内容: 堤防沈下・亀裂 L=420m
- ・対策工法: 盛換工法 約4,500m³
シート張 約3,600m²
ブロックマット約500m²
- ・着手日: 平成23年3月20日
- ・完了日: 平成23年3月30日6時工事完了

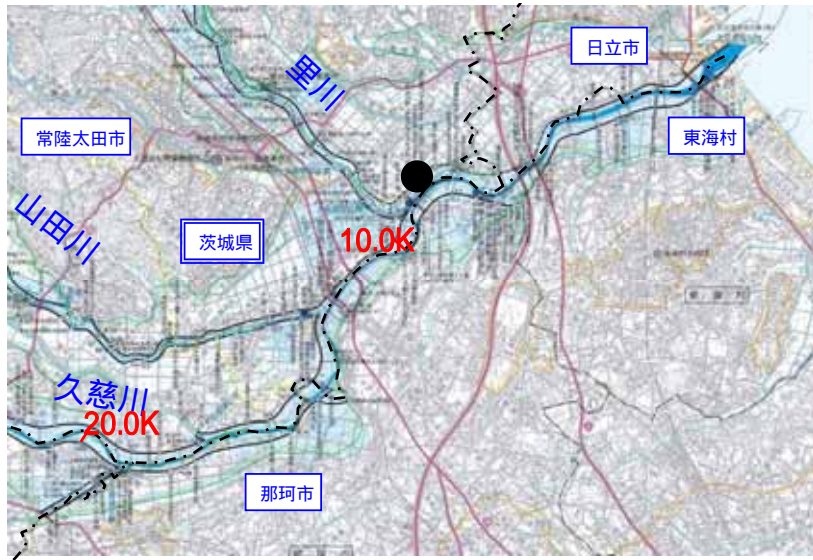
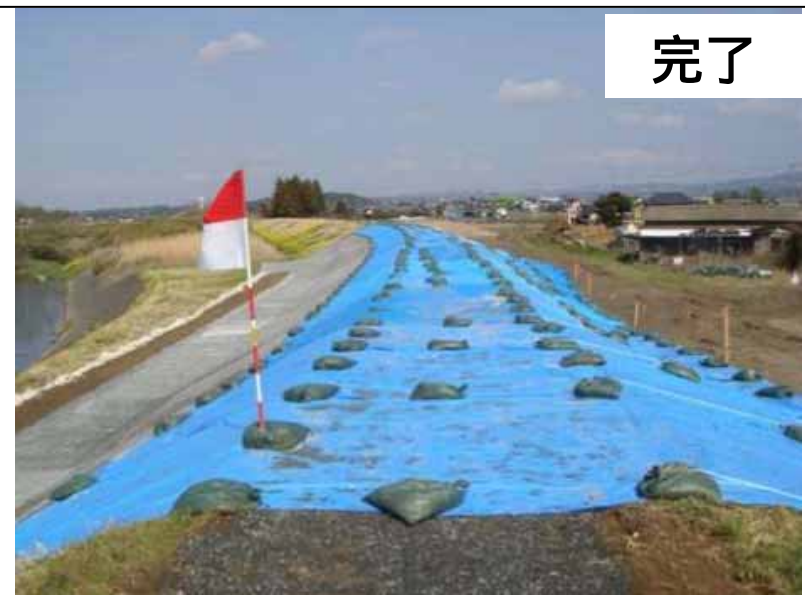
49 地先名: 茨城県常陸太田市落合町地先
河川名: 久慈川 里川(左岸-0.8k ~ -0.7k)

- ・被災内容: 堤防沈下・亀裂 L=103m
- ・対策工法: 盛換工法 約1,800m³
シート張 約900m²
ブロックマット 約1,100m²
- ・着手日: 平成23年3月25日
- ・完了日: 平成23年4月9日17時工事完了
